APENDICE E

1.1 Antecedentes del proyecto

La Compañía Minera Buenaventura está realizando estudios de pre-factibilidad con respecto al desarrollo del yacimiento de oro La Zanja, ubicado en la Provincia de Cajamarca en el norte de Perú. El área del proyecto dista aproximadamente 80 km del pueblo de Cajamarca y está ubicada en terreno montañoso a cotas sobre los 3.500 m.

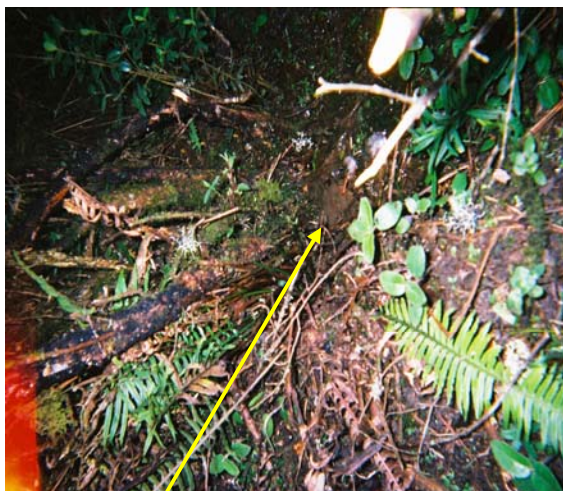
Nombre del punto: MAS 1
Coordenadas: 0733601 mE, 9248268 mN
Cota: 3.560 m snmm
Fecha de inspección: 23/03/04
Hora: 1424 hrs
Tipo y descripción: Manantial aluvial y filtraciones en la base de la depresión en la columna de suelo en una ladera abrupta. El manantial surge de un punto específico, pero las filtraciones están presentes en toda el área de la depresión. El área tiene algunos árboles de hasta 3 metros y una mayor densidad de vegetación que las áreas circundantes. Los suelos son negros y con aspecto de turba, con muy pocos componentes arenosos o ripiosos. Las condiciones meteorológicas eran nubosas.

Muestra tomada de aquí

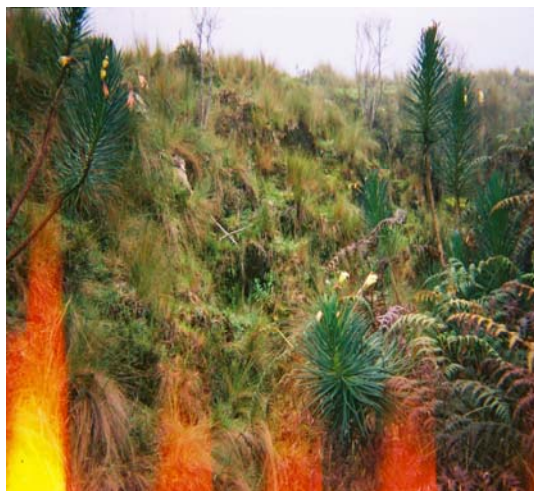
Área de depresión encima del punto de toma de la muestra

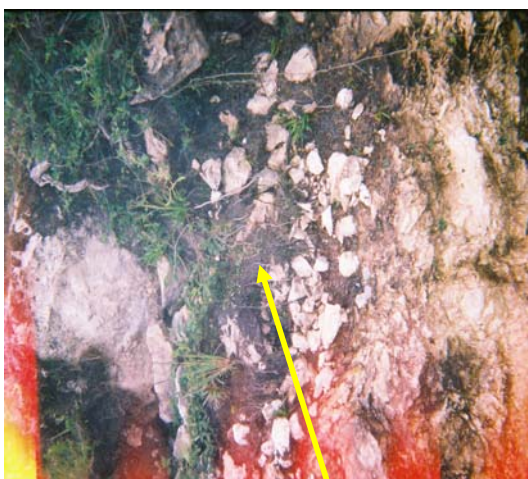
Nombre del punto: MAS 2
Coordenadas: 0733766 mE, 9248176 mN
Cota: 3.603 m snmm
Fecha de inspección: 23/03/04
Hora: 1530 hrs
Tipo y descripción: Manantial en depósitos aluviales – basamento rocoso y filtraciones en la base de una abrupta ladera encima del corte del camino. El manantial podría haber surgido bajo el área del camino antes de su construcción, pero actualmente el corte presenta un quiebre en su pendiente, que permite que el manantial fluya hacia el camino. El manantial surge de un punto específico, pero las filtraciones están presentes en un área de aproximadamente 10 metros de ancho. Los manantiales y filtraciones surgen del contacto entre los depósitos aluviales y el basamento rocoso. El área de la cuenca de captación es un cerro con una cota 200 metros más alta que el área del manantial. Hay árboles de hasta 3 metros y una mayor densidad de vegetación que las áreas circundantes. Los suelos son arenosos a ripiosos y la ladera presenta abundantes cantos rodados. Las condiciones meteorológicas eran nubosas.

Ubicación de la muestra

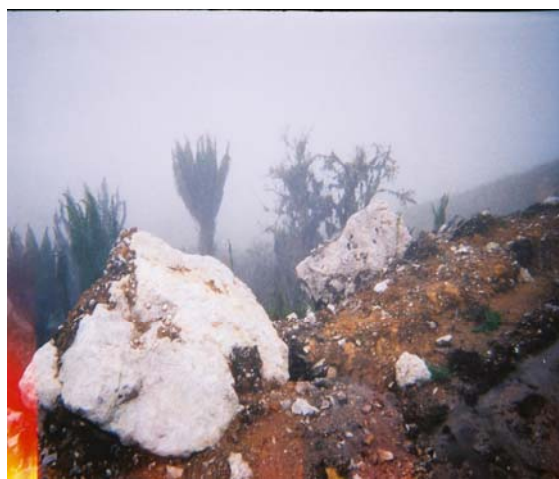
Área bajo el manantial y el camino

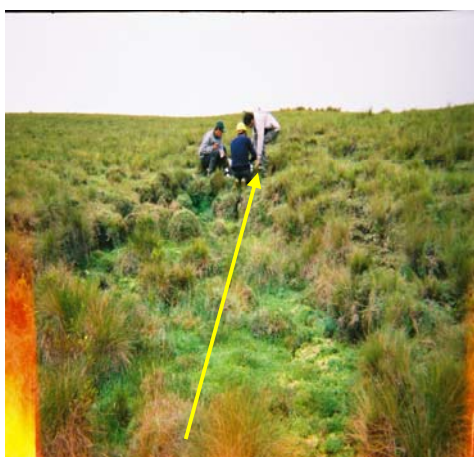
Nombre del punto: MAS 3
Coordenadas: 0734046 mE, 9246241 mN
Cota: 3.570 m snmm
Fecha de inspección: 23/03/04
Hora: 1707 hrs
Tipo y descripción: Manantial aluvial y filtraciones en la base de la depresión en la columna de suelo en una ladera abrupta. El manantial surge de un punto específico, pero las filtraciones están presentes en toda el área de la depresión. El área de aguas abajo de las descargas tiene una mayor densidad de vegetación que las áreas circundantes. Los suelos son negros y con aspecto de turba, con muy pocos componentes arenosos o ripiosos. Las condiciones meteorológicas eran nubosas. La depresión tiene aproximadamente 3 metros de ancho por 1 metro de altura y forma una vega con una longitud de 10 metros y flujo de agua. Existe otra área con una vega aproximadamente 30 metros más lejos, pero no tiene flujo visible.

Ubicación de la muestra

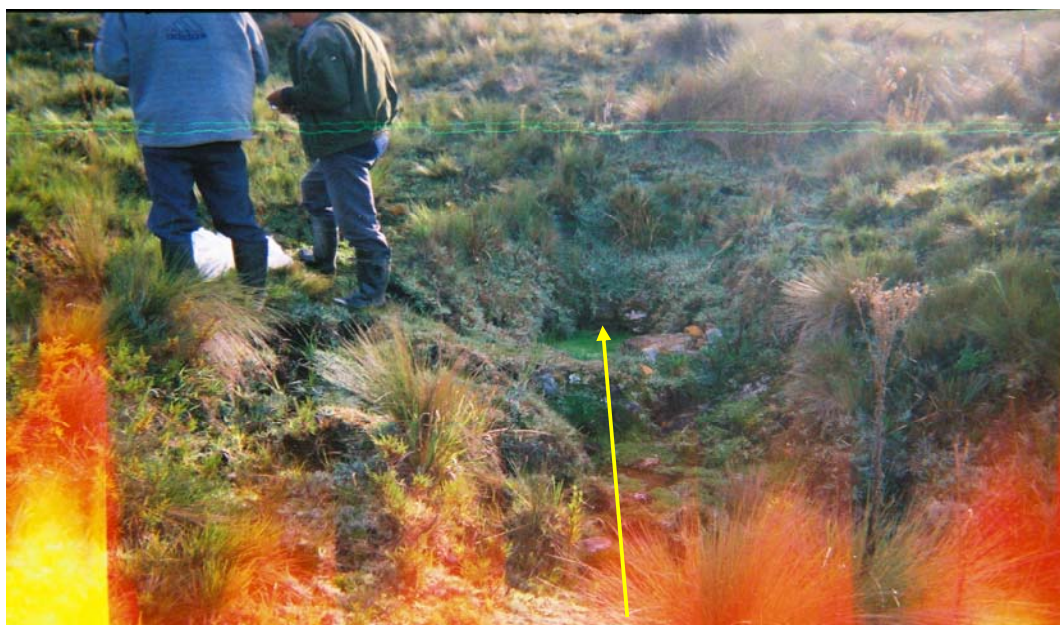
Nombre del punto: MAS 4
Coordenadas: 0734045 mE, 9246242 mN
Cota: 3.585 m snmm
Fecha de inspección: 23/03/04
Hora: 1747 hrs
Tipo y descripción: Manantiales aluviales y filtraciones en la base de 4 depresiones en la columna de suelo en una ladera que descarga a un solo flujo de salida en la quebrada ubicada más abajo. La muestra de agua se tomó desde un punto en el cual existe agua clara semi-estancada en una vega. Las descargas se producen a través de un ancho de aproximadamente 7 metros. La vega de aguas abajo tiene un área de aproximadamente 10 metros de ancho por 30 metros de largo. La vega está llena de plantas de áreas húmedas que son similares al berro. El área de aguas abajo de las descargas tiene una mayor densidad de vegetación que las áreas circundantes. Los suelos son negros y con aspecto de turba, con muy pocos componentes arenosos o ripiosos. Las condiciones meteorológicas eran nubosas.

Ubicación de la muestra

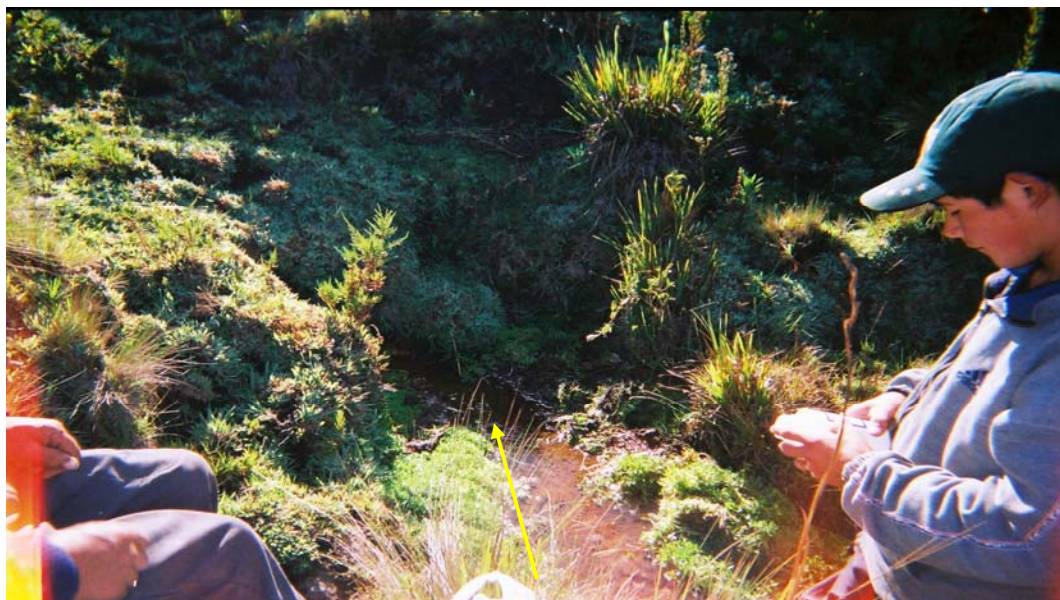
Nombre del punto: MAS 6
Coordenadas: 0734242 mE, 9246018 mN
Cota: 3.570 m snmm
Fecha de inspección: 24/03/04
Hora: 0828 hrs
Tipo y descripción: Manantiales aluviales y filtraciones en la base de depresiones en la columna de suelo en una ladera. Las descargas ocurren a través de un ancho de aproximadamente 3 metros. El área de aguas abajo de las descargas tiene una mayor densidad de vegetación que las áreas circundantes. Los suelos son negros y con aspecto de turba, con algunos componentes arenosos y ripiosos y existen guijarros en el corte del suelo causado por la depresión. Las arenas y gravas del fondo del arroyo presentan manchas de hierro. Las condiciones meteorológicas eran despejadas.

Ubicación de la muestra

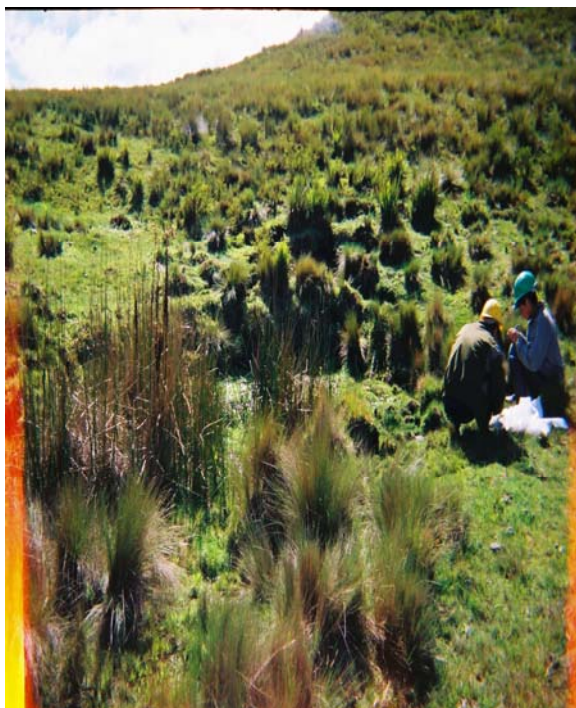
Nombre del punto: MAS 7
Coordenadas: 0734422 mE, 9245354 mN
Cota: 3.565 m snmm
Fecha de inspección: 24/03/04
Hora: 0928 hrs
Tipo y descripción: Filtración aluvial en la base de la depresión en la columna de suelo en una ladera. Puntos de descarga difusos forman una pequeña vega de aproximadamente 30 metros de largo, con flujo de agua. Las descargas ocurren a través de un ancho de aproximadamente 2 metros. El área de aguas abajo de las descargas tiene una mayor densidad de vegetación que las áreas circundantes. Los suelos son negros y con aspecto de turba. Se tomó una muestra de agua clara estancada en el fondo de la depresión. Las condiciones meteorológicas eran despejadas.

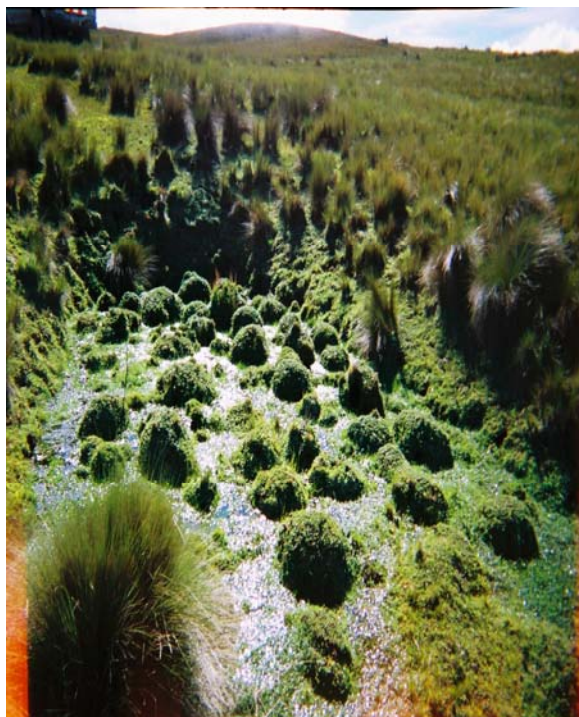
Nombre del punto: MAS 8
Coordenadas: 0734474 mE, 9244607 mN
Cota: 3.604 m snmm
Fecha de inspección: 24/03/04
Hora: 1030 hrs
Tipo y descripción: Filtraciones aluviales en la base de la depresión en la columna de suelo en una ladera. Puntos de descarga difusos. El área de aguas abajo de las descargas tiene una mayor densidad de vegetación que las áreas circundantes e incluyen plantas tipo berro. Los suelos son negros y con aspecto de turba. Se tomó una muestra de agua clara estancada en el fondo de la depresión. Las condiciones meteorológicas eran despejadas. Cerca del sitio del campamento.

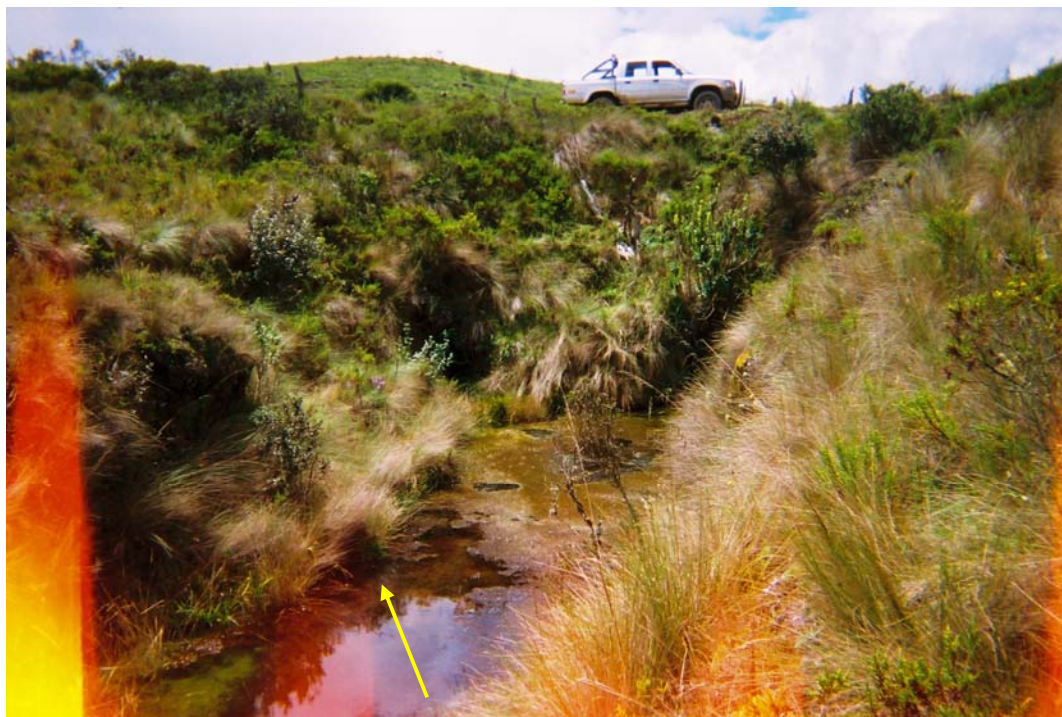
Nombre del punto: MAS 9
Coordenadas: 0734438 mE, 9244334 mN
Cota: 3.643 m snmm
Fecha de inspección: 24/03/04
Hora: 1030 hrs
Tipo y descripción: El manantial surge de las antiguas labores del túnel de la mina en la intersección con el camino principal. La descarga forma una gran laguna desde la cual se tomó la muestra de agua. El túnel está excavado en el basamento rocoso. Los suelos son arenosos y ripiosos encima del basamento rocoso. Se tomó una muestra de agua clara estancada en la laguna. Las condiciones meteorológicas eran despejadas.

Ubicación de la muestra

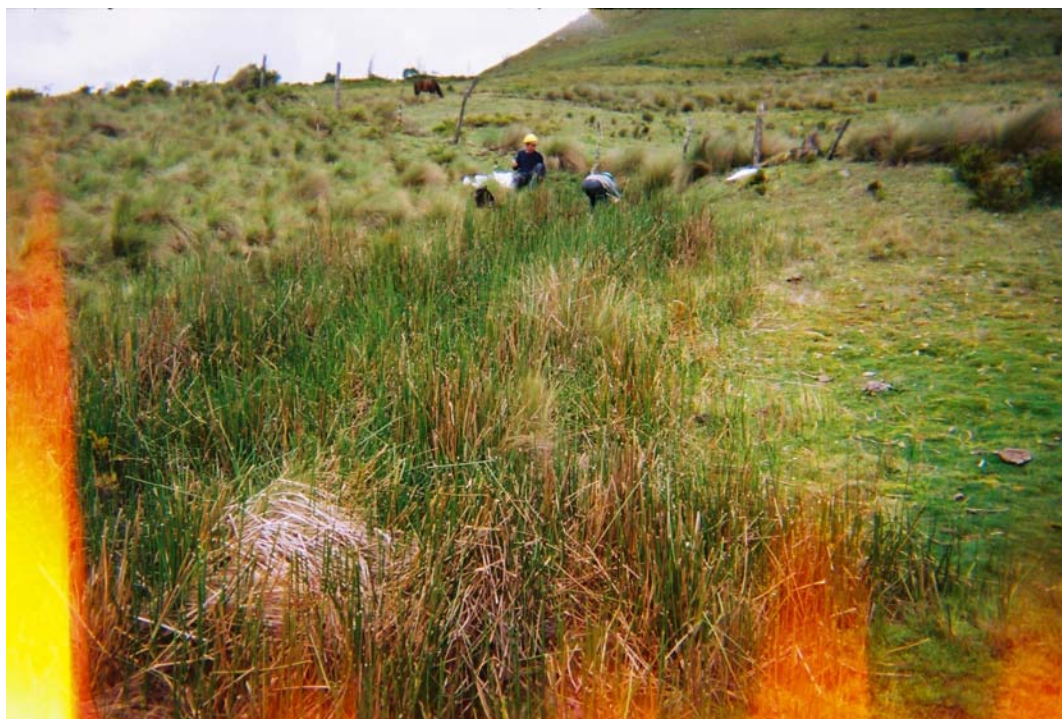
Nombre del punto: MAS 10
Coordenadas: 0734035 mE, 9243859 mN
Cota: 3.664 m snmm
Fecha de inspección: 24/03/04
Hora: 1211 hrs
Tipo y descripción: Filtración en la base de la depresión en la columna de suelo en una ladera. Puntos de descarga difusos. El área de aguas abajo de las descargas tiene una mayor densidad de vegetación que las áreas circundantes e incluyen una pequeña vega. Los suelos son negros y con aspecto de turba. Se tomó una muestra de agua clara que fluía lentamente en el fondo de la depresión. Las condiciones meteorológicas eran despejadas.

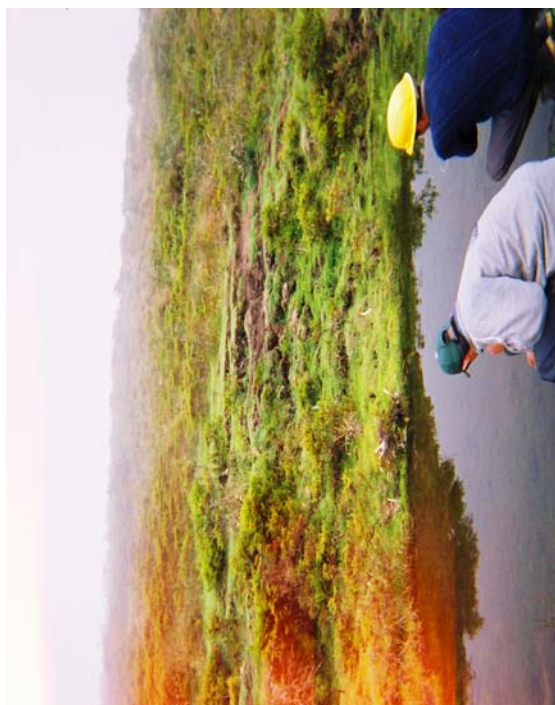
Nombre del punto: MAS 11
Coordenadas: 0730275 mE, 9244727 mN
Cota: 3.504 m snmm
Fecha de inspección: 24/03/04
Hora: 1335 hrs
Tipo y descripción: Filtración aluvial en la base de la depresión en la columna de suelo en una ladera. Puntos de descarga difusos. El área de aguas abajo de las descargas presenta una pequeña laguna y una vega. Los suelos son negros y con aspecto de turba. Se tomó una muestra de agua clara tranquila de la laguna. Las condiciones meteorológicas eran despejadas.

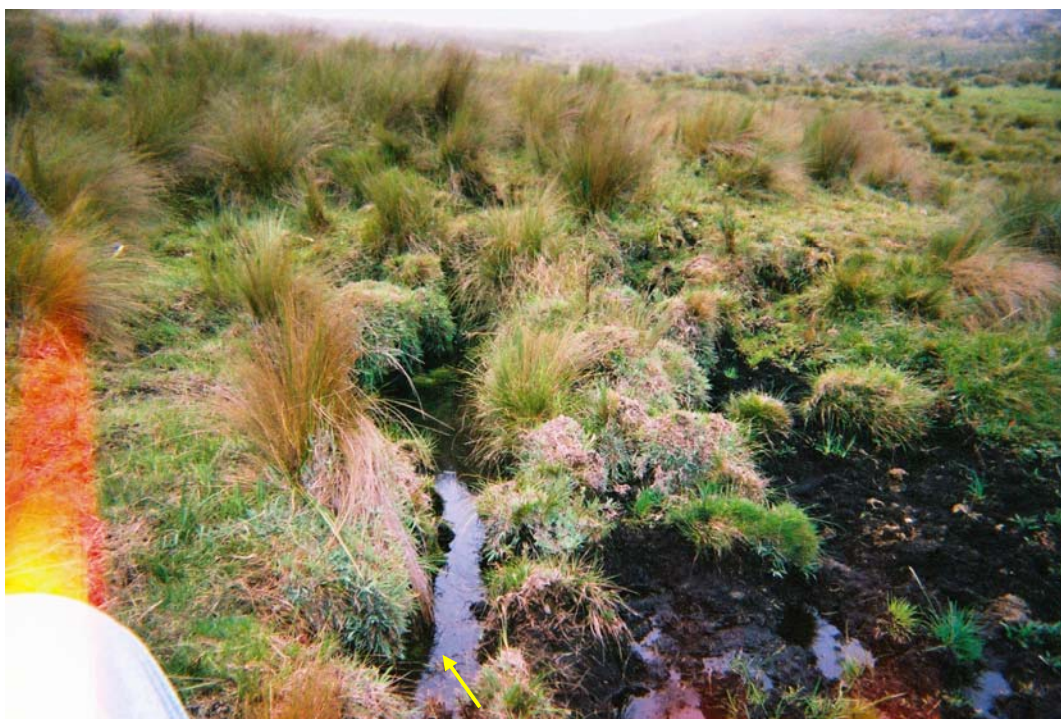
Nombre del punto: MAS 12
Coordenadas: 0733779 mE, 9244046 mN
Cota: 3.657 m snmm
Fecha de inspección: 24/03/04
Hora: 1518 hrs
Tipo y descripción: Filtración aluvial en la base de la depresión en la columna de suelo en una ladera. Puntos de descarga difusos. El área de aguas abajo de las descargas tiene una pequeña laguna y una vega. Los manantiales surgen del fondo de la laguna. Los suelos son negros y con aspecto de turba. Se tomó una muestra y una muestra duplicada de agua clara tranquila de la laguna. Granos de arena ligeramente manchados con óxido de hierro son expulsados desde el manantial por el agua que fluye. Las condiciones meteorológicas eran despejadas.

Ubicación de la muestra

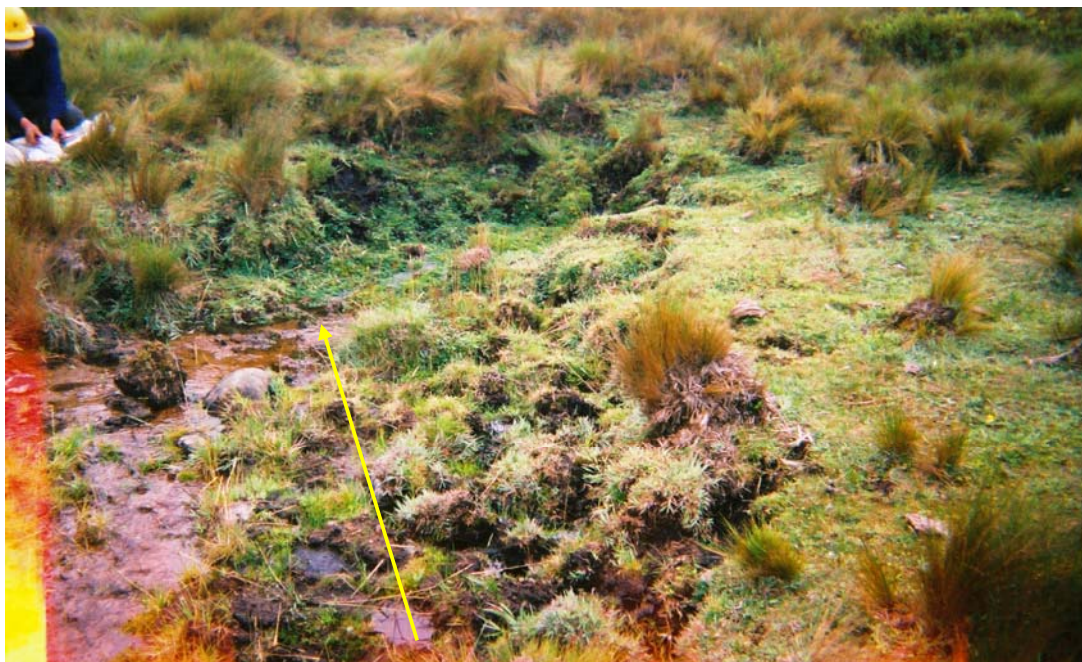
Nombre del punto: MAS 13
Coordenadas: 0733222 mE, 9244845 mN
Cota: 3.631 m snmm
Fecha de inspección: 24/03/04
Hora: 1629 hrs
Tipo y descripción: Manantial aluvial en la base de la depresión en la columna de suelo en una ladera. El área de aguas abajo de las descargas presenta una pequeña laguna y una vega de 3 x 2 metros. La vega está truncada debido al quiebre de la pendiente del cerro ubicado aguas abajo. Los suelos son negros y con aspecto de turba. Se encuentran presentes arena, grava y guijarros ligeramente manchados con óxido de hierro en el fondo del arroyo. Las condiciones meteorológicas eran nubosas.

Ubicación de la muestra

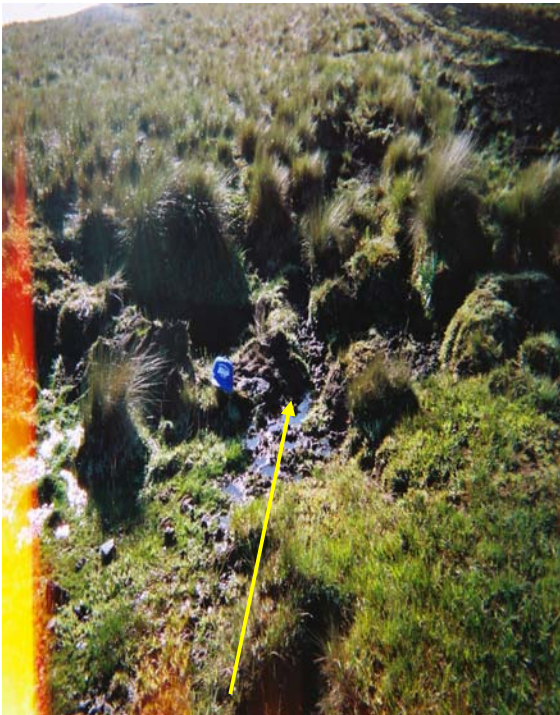
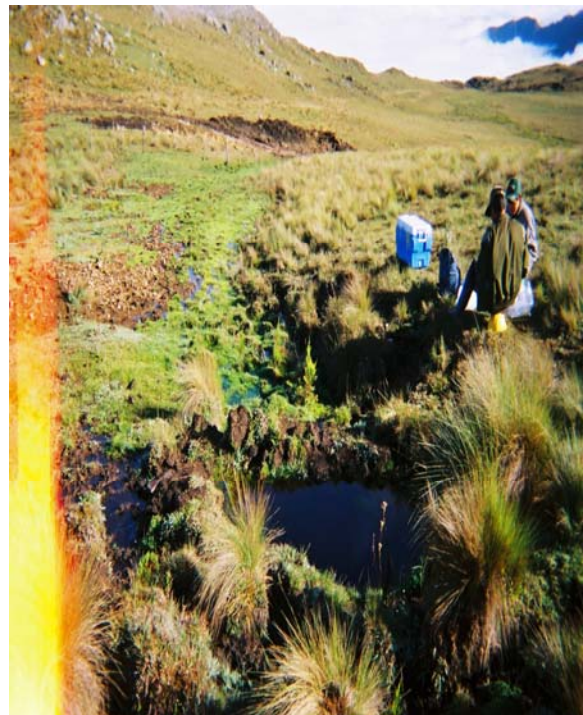
Nombre del punto: MAS 14
Coordenadas: 0732894 mE, 9244792 mN
Cota: 3.581 m snmm
Fecha de inspección: 25/03/04
Hora: 0759 hrs
Tipo y descripción: Manantial aluvial en la base de la depresión en la columna de suelo en una ladera. El área de aguas abajo de las descargas presenta una pequeña laguna artificial y bajo ésta, una vega de 3 m de ancho x 2 m de largo. Los suelos son negros y con aspecto de turba en el área ubicada pendiente arriba, pero la vega tiene suelos que exponen suelos arenosos a ripiosos. Se tomaron muestras de agua tranquila de la laguna. Las condiciones meteorológicas eran soleadas.

Ubicación de la muestra

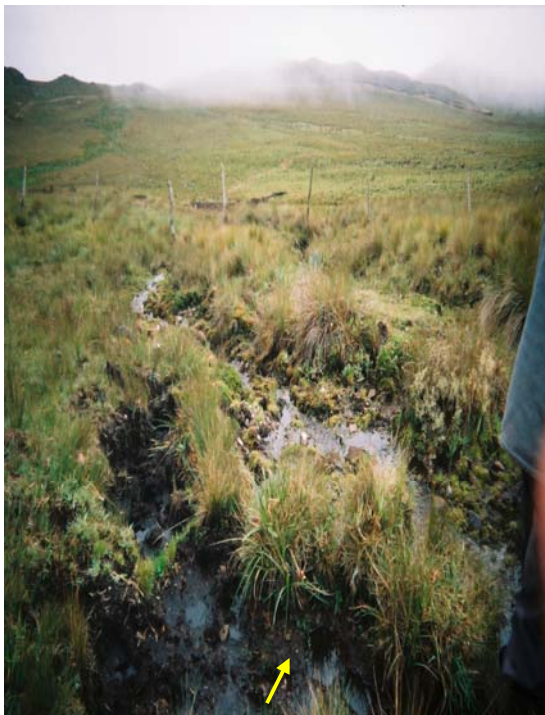
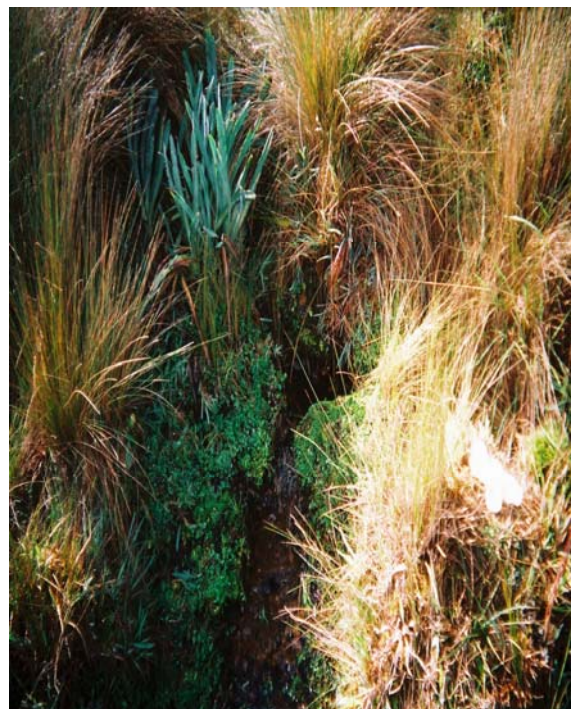
Nombre del punto: MAS 15
Coordenadas: 0732978 mE, 9244828 mN
Cota: 3.573 m snmm
Fecha de inspección: 25/03/04
Hora: 0902 hrs
Tipo y descripción: Manantial aluvial en la base de la depresión en la columna de suelo en una ladera. Existen 3 filtraciones de descarga cercanas. El área de aguas abajo del área de descarga presenta una vega de 3 m de ancho por 10 m de largo que tiene 2 cauces distintos. Los suelos son negros y con aspecto de turba en el área ubicada pendiente arriba, pero la vega tiene suelos que exponen suelos arenosos, ripiosos y con guijarros. Se tomaron muestras de agua clara de la vega. Las condiciones meteorológicas eran nubosas.

Ubicación de la muestra

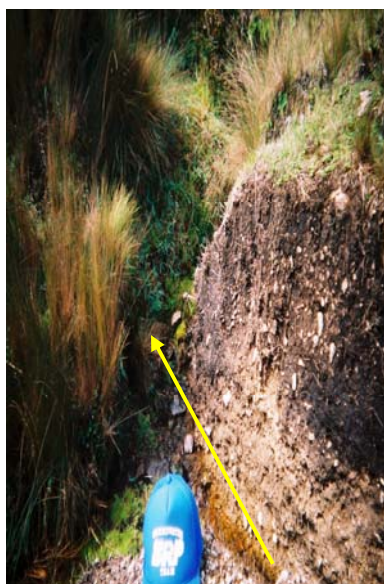
Nombre del punto: MAS 16
Coordenadas: 0733484 mE, 9244819 mN
Cota: 3.604 m snmm
Fecha de inspección: 25/03/04
Hora: 0948 hrs
Tipo y descripción: Manantial aluvial en la base de la depresión en la columna de suelo en una ladera. Abundante vegetación en el área del manantial. El área de aguas abajo de las áreas de descarga difusa presenta un canal artificial destinado a desviar el agua del camino. El área de la vega podría haber sido cubierta por las obras del camino. Los suelos de aguas arriba son negros y con aspecto de turba, pero el área de aguas abajo presenta suelos que exponen suelos arenosos, ripiosos y con guijarros. Se tomaron muestras de agua clara del área inmediata del manantial. Las condiciones meteorológicas eran nubosas.

Ubicación de la muestra

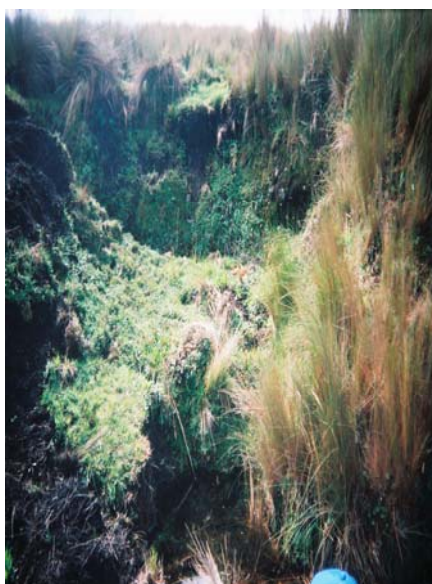
naciente del manantial

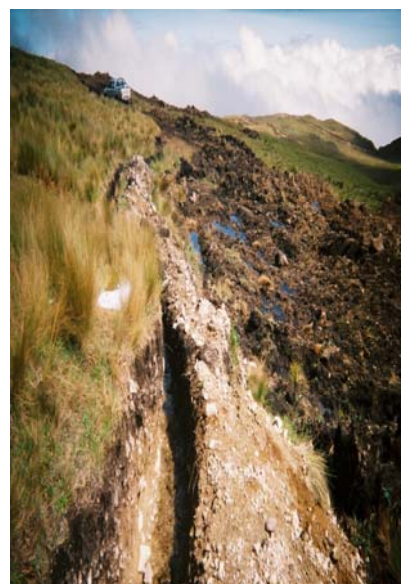
Aguas abajo

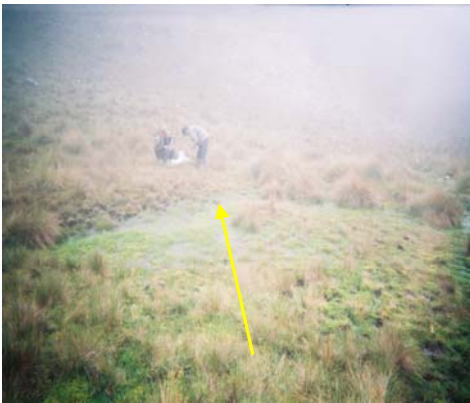
Nombre del punto: MAS 17
Coordenadas: 0732452 mE, 9245404 mN
Cota: 3.521 m snmm
Fecha de inspección: 25/03/04
Hora: 1036 hrs
Tipo y descripción: Área de manantiales aluviales difusos y filtraciones en la base de una extensa área de depresión de 12 m de ancho x 45 m de largo en la columna de suelo en una ladera. Abundante vegetación en el área de los manantiales. El área de descargas difusas tiene 45 m de largo por 12 m de ancho. Esta área muestra una cubierta de 30 cm de suelos oscuros bajo los cuales se extiende material de basamento rocoso piroclástico que está meteorizado. El agua surge en el punto de contacto entre el suelo y la roca más dura. La muestra de agua se tomó desde una pequeña laguna de agua clara dentro del área. Esta es un área que sería probablemente impactada cuando la mina esté en operación. Las condiciones meteorológicas eran soleadas a nubosas.

Ubicación de la muestra del camino que muestra el basamento rocoso bajo los suelos de turba

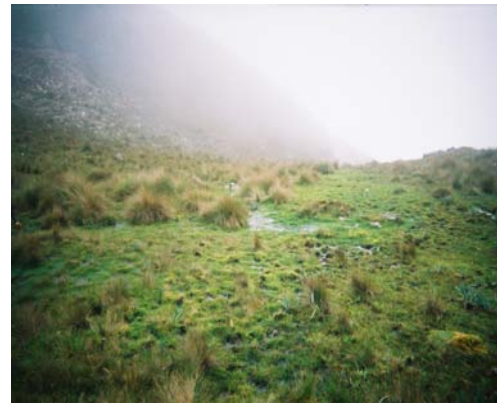
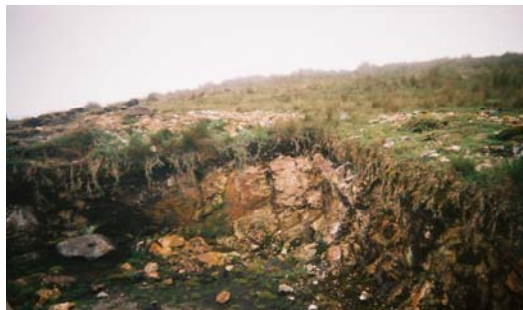
Área de aguas abajo encima del corte

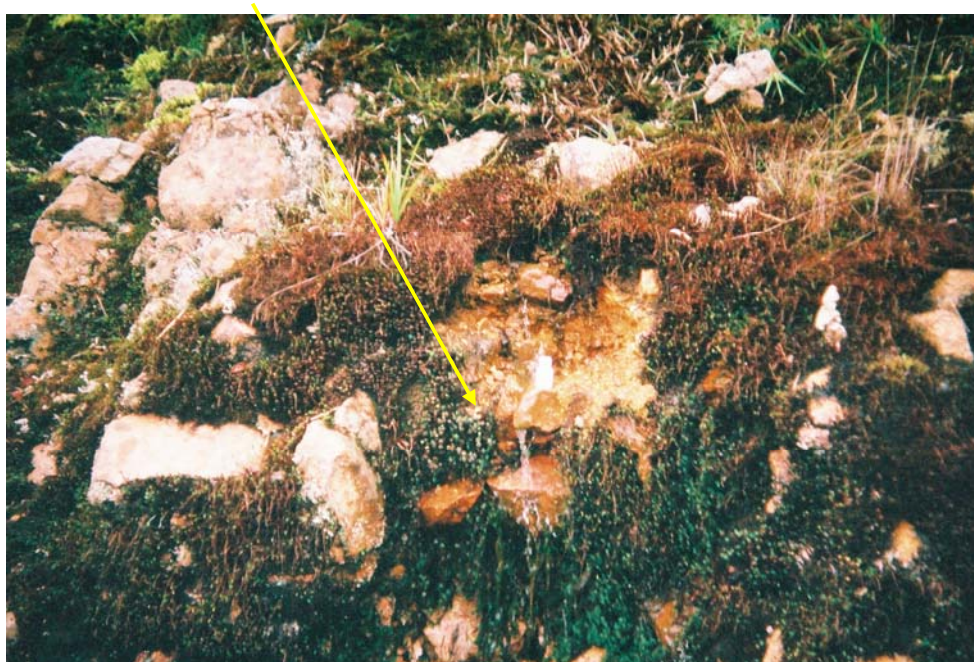
Nombre del punto: MAS 18
Coordenadas: 0731995 mE, 9244721 mN
Cota: 3.431 m snmm
Fecha de inspección: 25/03/04
Hora: 1446 hrs
Tipo y descripción: Manantial y filtraciones en la base de un gran cerro con drenaje desde los cortes del camino de pendiente arriba. Una ladera muy abrupta drena en el valle ubicado abajo. Vegetación muy abundante y bosques en el área de los manantiales. El punto de descarga se encuentra dentro del basamento rocoso fracturado y manchado al igual que las filtraciones. La muestra de agua se tomó del manantial que surge como una fuente puntual. Esta es un área que posiblemente fue impactada por la construcción del camino, que podría desviar alguna escorrentía del manantial. Sin embargo, es probable que todas las descargas terminen en el río ubicado abajo y sean impactadas cuando la mina esté en operación. Las condiciones meteorológicas eran soleadas a nubosas.

Ubicación de la muestra
