**INFORME N° 181 2012-MEM-AAM/SDC/MES**

Asunto : Evaluación Final del Plan de Cierre de la Remediación de 64 Pasivos Ambientales Mineros El dorado

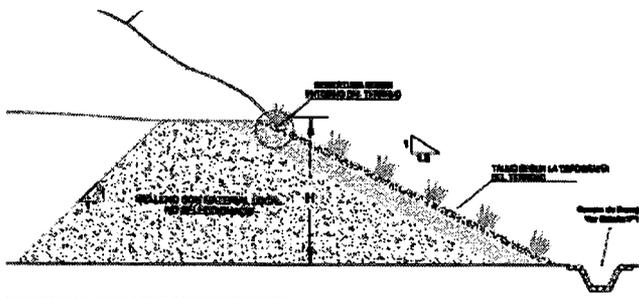
Figura N° 1: Tapón Tipo I

Tapón Tipo I (D): Para bocaminas sin drenaje. Estará compuesto por relleno con material de desmonte propio de la zona, compactado a mano y cobertura de acuerdo a la configuración del entorno.

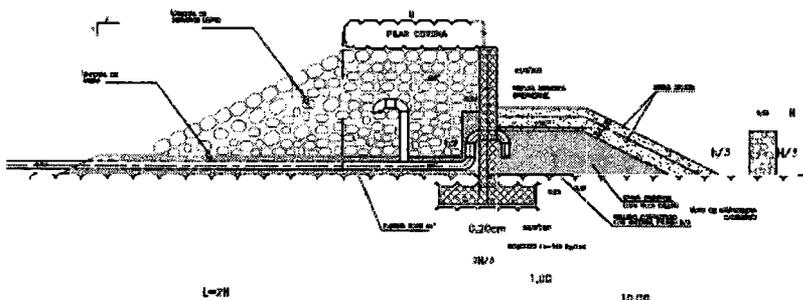
Figura N° 2: Tapón Tipo II

Tapón Tipo II: Para bocaminas con drenaje, consiste en un muro de concreto armado, relleno con material de desmonte en la parte exterior, provisto de una tubería HDPE de 6" con sifón. En la parte interior se construirá un muro de mampostería, que protegerá a una un sistema de filtro de grava con roca caliza, cubierto de una capa de arena gruesa.

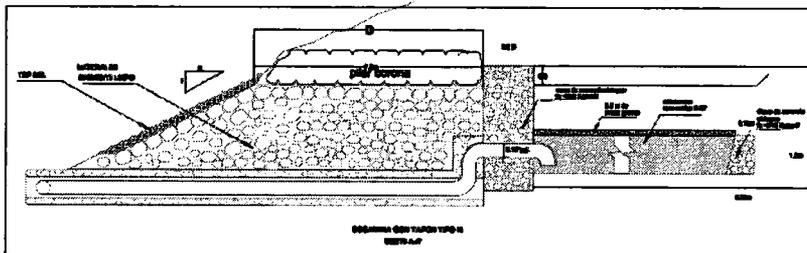
Figura N° 3: Tapón Tipo III

Tapón Tipo III (B1): Para bocaminas con drenaje de mayor volumen; consiste de un tapón de concreto ciclópeo, relleno con material de desmonte la parte exterior, se instalará una tubería de HDPE de 12" provista de un sifón. En la parte inferior se colocará un filtro de roca caliza de 2" - 32" cubierto de una capa de arena gruesa. El diseño se presenta en la Figura 3.

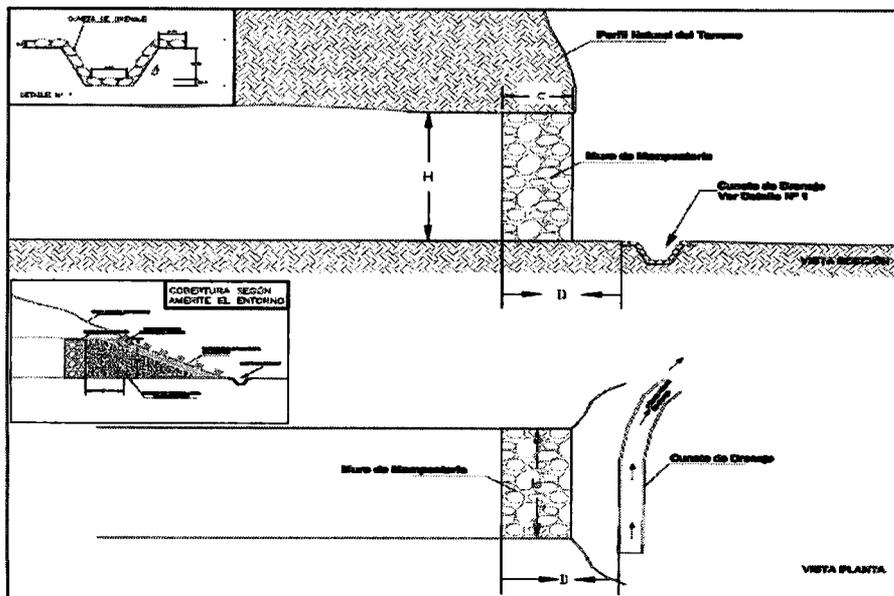
Figura N° 4: Tapón tipo IV

Tapón Tipo IV: Para Bocaminas sin drenaje, fde difícil acceso y acceso de talud vertical con escasa superficie de soporte para el relleno, consta de un muro de mampostería de piedra. El diseño se presenta en la figura N° 4.

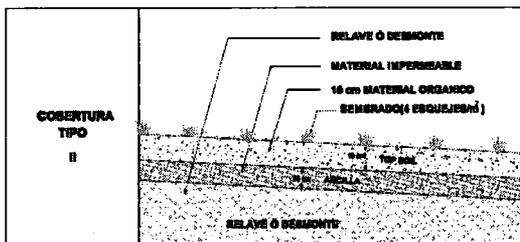
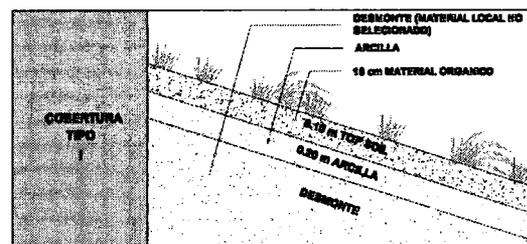
Cobertura Tipo I: Para suelos que no son generadores de acidez, su entorno presenta escasa o nula vegetación, el lugar del emplazamiento del componente no presentaba cobertura vegetal o es muy escasa y no dispone de agua para su mantenimiento. Consiste de una capa de 0.30 m de material impermeable, y luego una capa de 0.10 m de tierra vegetal

Cobertura Tipo II: Para desmorte no generador de acidez, su entorno no presenta vegetación, no dispone de agua para su mantenimiento. Consiste en una capa de 0.20 m de material impermeable y luego una capa de 0.10 m de tierra vegetal.

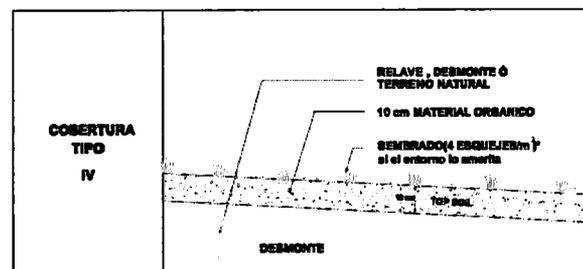
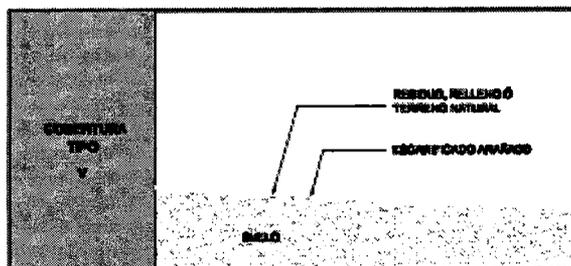
Cobertura Tipo IV: Se utilizará para depósitos de desmorte no generadores de drenaje ácido y la relavera, su entorno presenta vegetación, tiene pendiente estable y se dispone de agua para su mantenimiento. Consiste en la colocación de una capa de 0.10 m de top soil, sobre el material del depósito.

Cobertura Tipo V: Se utilizará para Depósito de Desmorte no generadores de drenaje ácido, Trincheras e Infraestructuras, el entorno no presenta vegetación y no se dispone de agua. Consiste en escarificar el material y darle su talud estable.

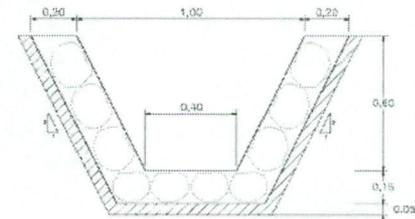
Canal Tipo V (canal de coronación): El canal es revestido con mampostería de piedra embebido en concreto $f'c=210 \text{ kg/cm}^2$ de sección trapezoidal, de base 0,4 m y con una altura de 0.6 m, con un talud lateral de 1H:2V, las pendientes de estos canales son de 1 %.
