**INFORME N° 519 2012-MEM-AAM/SDC/MES/ABR**

Asunto : Evaluación del Plan de Cierre de la Remediación de 55 Pasivos Ambientales Mineros La Tahona

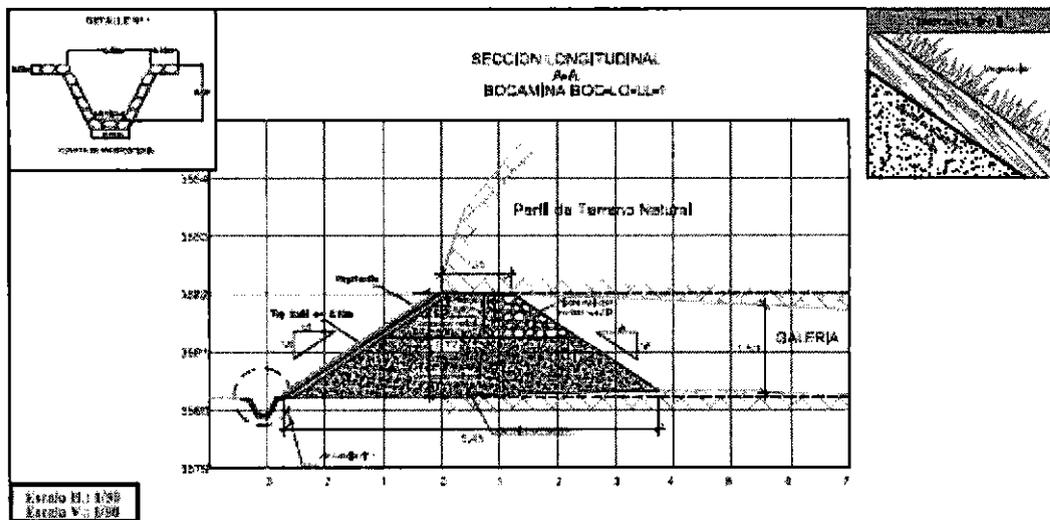
Relleno con material de desmonte: Este tipo de cierre se aplicará a las bocaminas que no tienen drenaje y consiste en un relleno en forma piramidal con material proveniente de los depósitos de desmonte, compactado en capas de 04.0 m. La figura siguiente muestra el Cierre con material de desmonte o local.

Figura N° 02: Cierre de bocaminas. Relleno de material de Desmonte

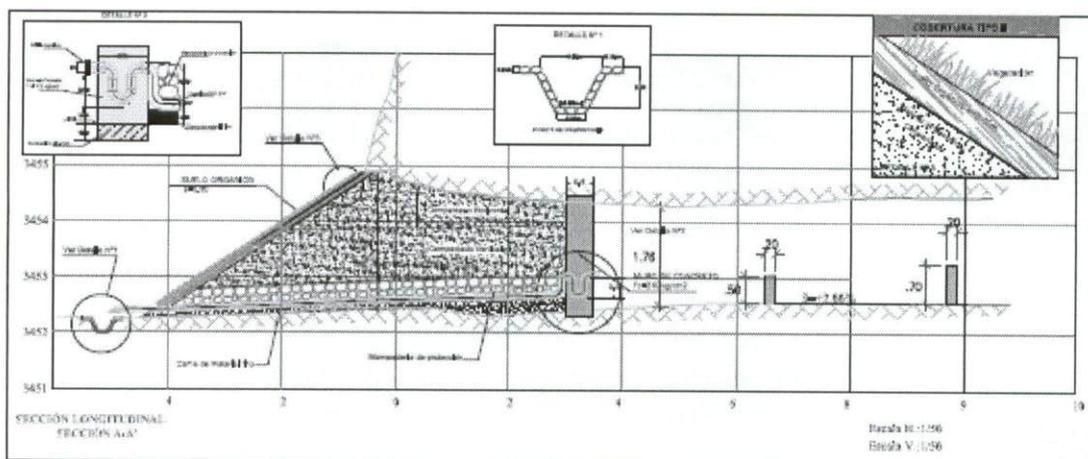
Tapón Tipo Sifón: se utilizará para las bocaminas que presentan drenaje y consiste en colocar un muro de concreto $f_c = 210 \text{ k/cm}^2$ de 0.4 m de espesor o 1% de la altura de la bocamina, el que resulte mayor. Contará también con una estructura de concreto simple de $f_c: 110 \text{ k/cm}^2$ que servirá de sedimentador. La figura siguiente muestra el cierre típico con Tapón Tipo Sifón.

Figura N° 03: Cierre de bocaminas. Tapón tipo Sifón

Mantenimiento de la estabilidad geoquímica. Consistirá en comprobar el buen funcionamiento de las coberturas en los depósitos de desmonte y relaveras, también del tapón con drenaje en las bocaminas. En caso de encontrar fallas en las estructuras se procederá al resane.

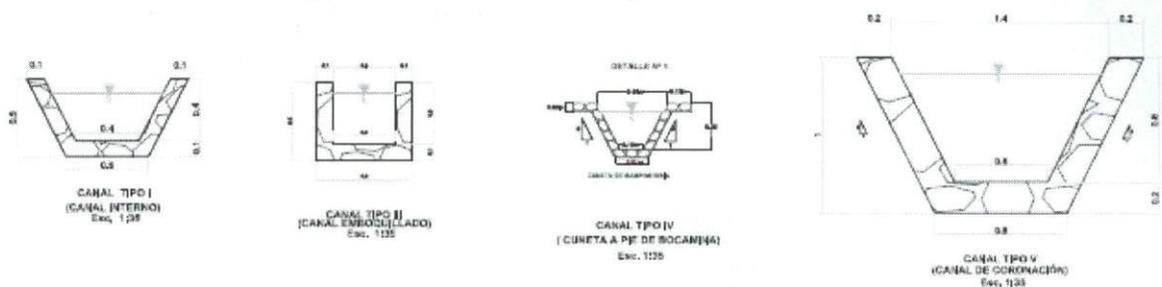
Canal Tipo V.- Este Canal será de sección trapezoidal, construido con mampostería de piedra con concreto F'c=210 Kg/cm² y piedra mediana de 4", para el caudal del canal N° 5 del Sector Los Negros, el cual durante el periodo de avenida permitirá tener un margen libre de 0.35 m. Este canal tiene funciones de coronación, impidiendo el ingreso de caudales de escorrentía. **Absuelta.**

Figuras N° 01: Secciones Típicas de los Canales
