INFORME N° 1448-2012-MEM-AAM/MES/ABR/SDC

Asunto : Evaluación final de la Actualización del Plan de Cierre de Minas, a nivel de Factibilidad, de la unidad minera "Pierina" de Minera Barrick Misquichilca S.A.

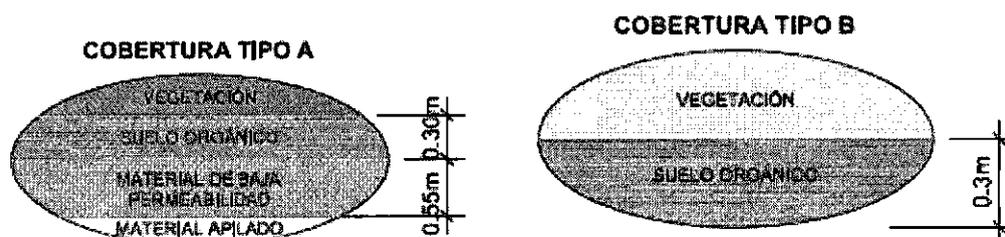
Figuras N° 1 y 2: Coberturas

Estabilización Física.- Para minimizar los problemas de erosión en relación a la estabilidad física, se ha considerado coberturas, para estabilizar con vegetación las superficies donde se asentaron las infraestructuras relacionadas. El diseño de las coberturas se muestra en las figuras siguientes.

- Instalaciones de señales de advertencia;
- Reconformación de los taludes de relleno *Inpit* del tajo a 2.5H:1.0V;
- Colocación de cobertura tipo A sobre el *Inpit* para estabilizarlo y reducir las infiltraciones;
- El monitoreo de los desplazamientos y medidas de manejo de agua; y
- Instalación de un cerco perimétrico metálico de una altura de 2 m y una distancia de seguridad de 20 m desde el cerco perimétrico alrededor del tajo.

Inpit.- Se colocará una cobertura de tipo A, que permitirá reducir las infiltraciones de las aguas de lluvia. Además el agua de las infiltraciones será recolectada y enviada hacia las tres pozas de sedimentación, ubicadas al lado Este del *Inpit*, para ser tratadas antes de su descarga al medio ambiente. Las actividades para la Estabilidad física son:

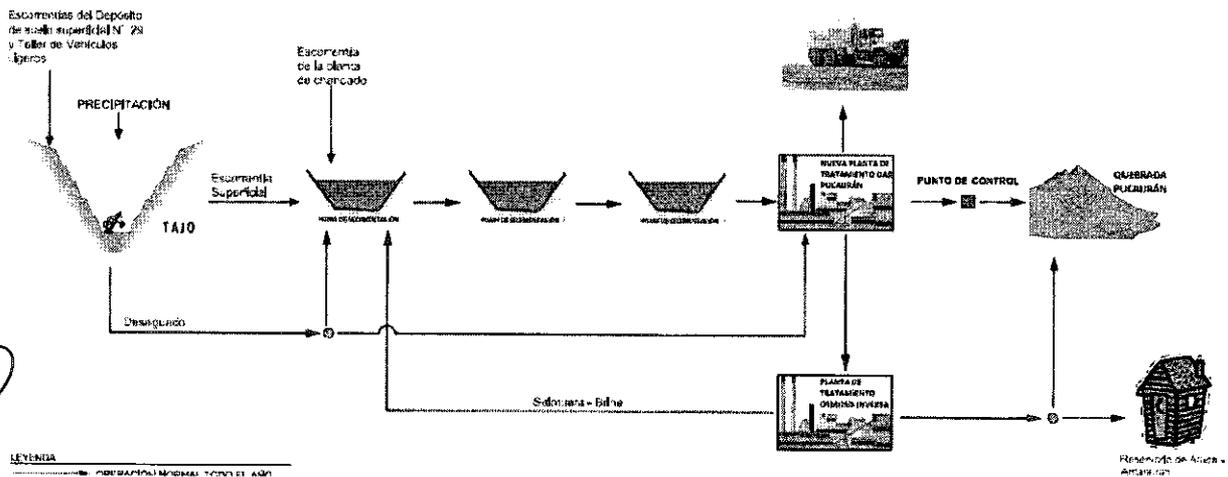
Figura N° 3: Esquema del Manejo de Agua en la Cuenca Pucaurán

El manejo de aguas en el cierre progresivo se muestran en las figuras siguientes:
