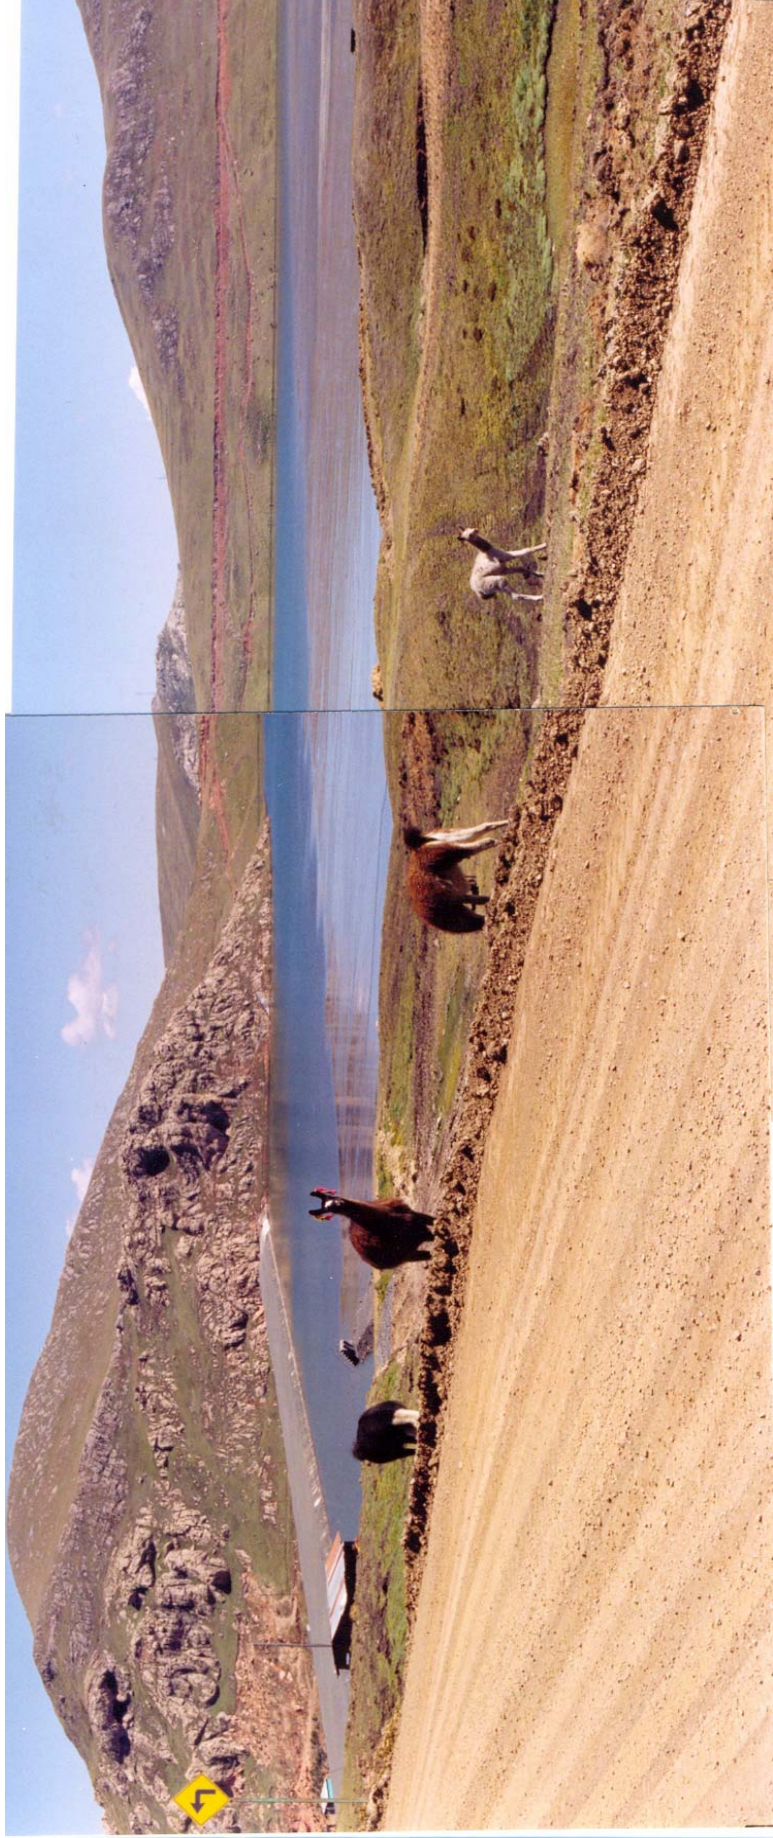
Fotografía N° 2: Vista Panorámica de la Presa de relaves de Ocroycoc, que recibirá los relaves de mina de la planta de Concentradora Paragsha., Nótese la fisiografía de la microcuenca Ocroycoc, el césped de puna y algunos ejemplares de *Lama paco*, de paso por el lugar

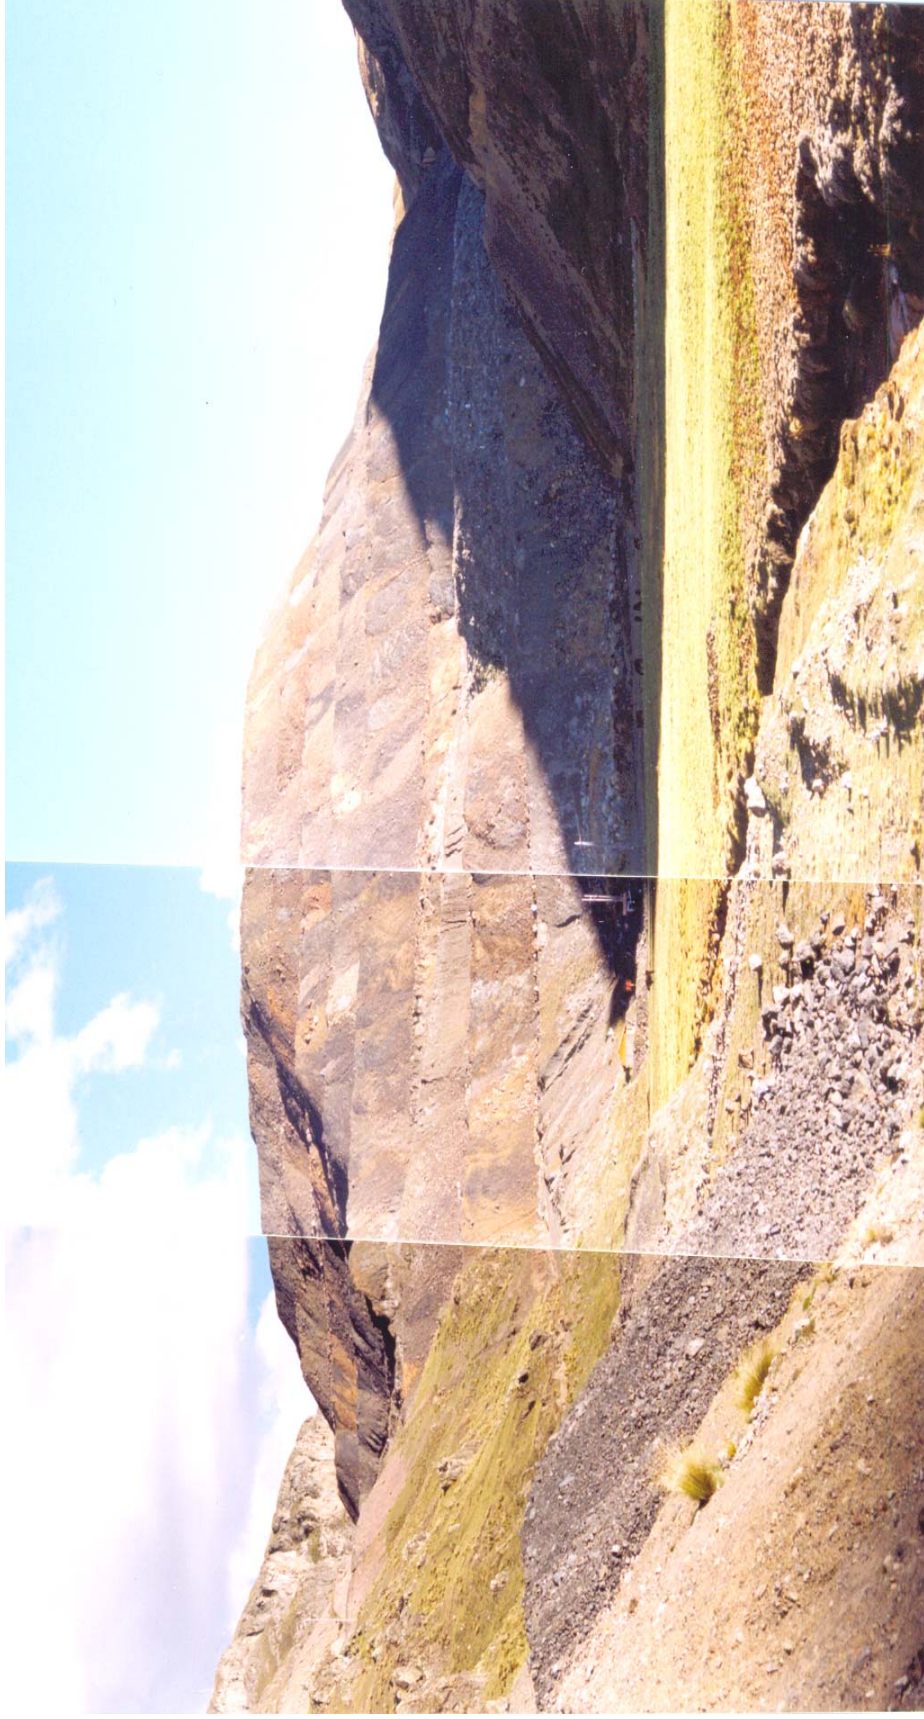
Fotografía N° 3: Stock Pile de Rumiallana, visto desde la carretera a Tingopalca, puede verse el impacto visual y modificación del relieve, en la parte media se puede notar la presencia de drenajes ácidos superficiales que son captados por canales de derivación.

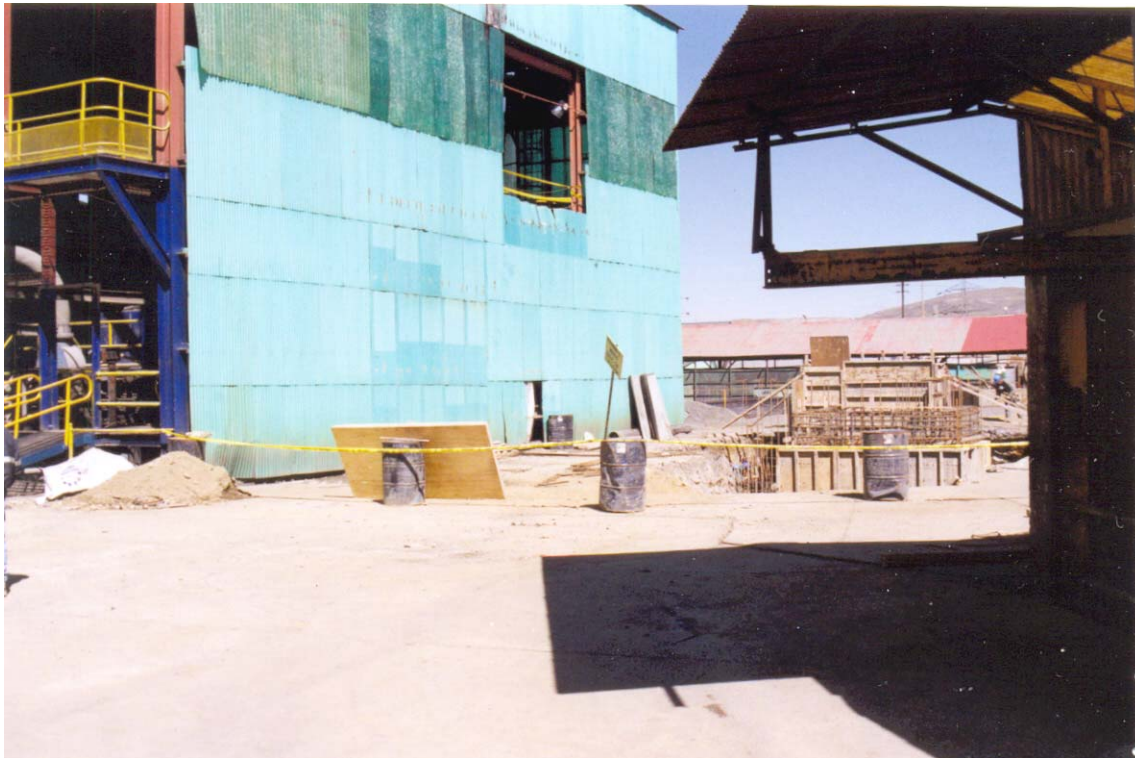
Fotografía N° 04: Área de la concentradora dentro de la planta industrial, con trabajos previos de construcción donde instalarán los nuevos equipos, la cinta amarilla delimita el perímetro. El tamaño de los cilindros permite obtener una aproximación de las dimensiones del área a ampliar.

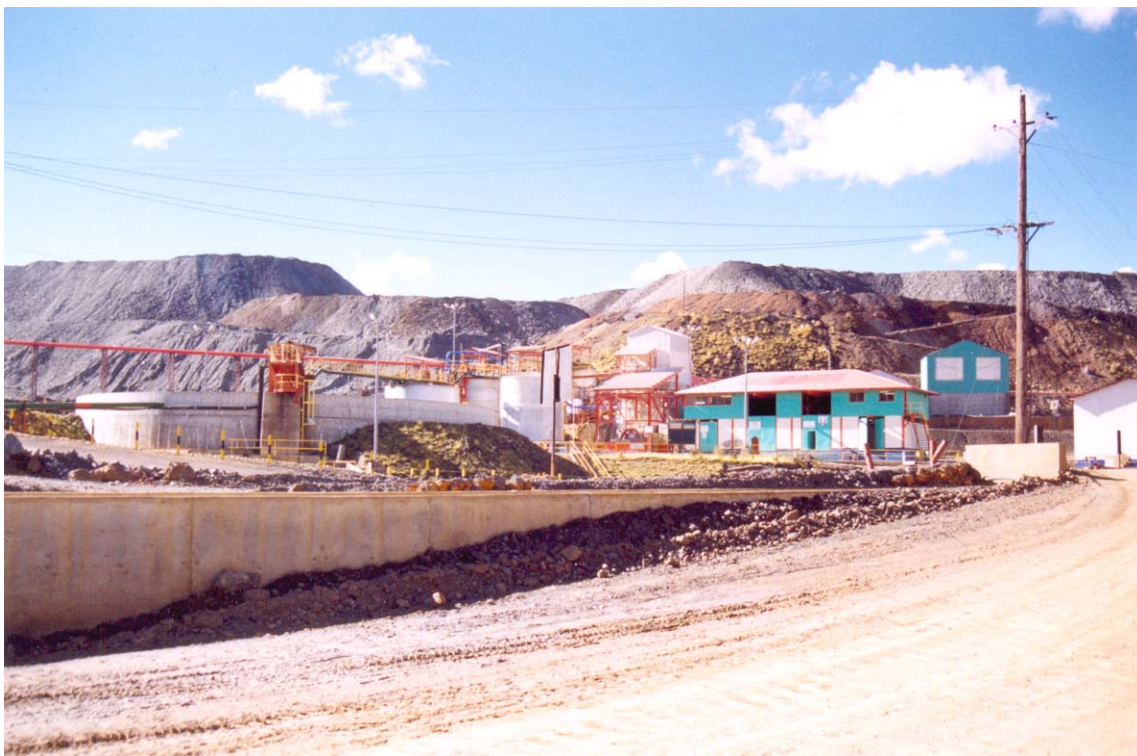
Fotografía N° 05: Vista Panorámica de la planta de neutralización de aguas ácidas a donde son bombeadas las aguas provenientes de los botaderos de desmonte Rumiallana.

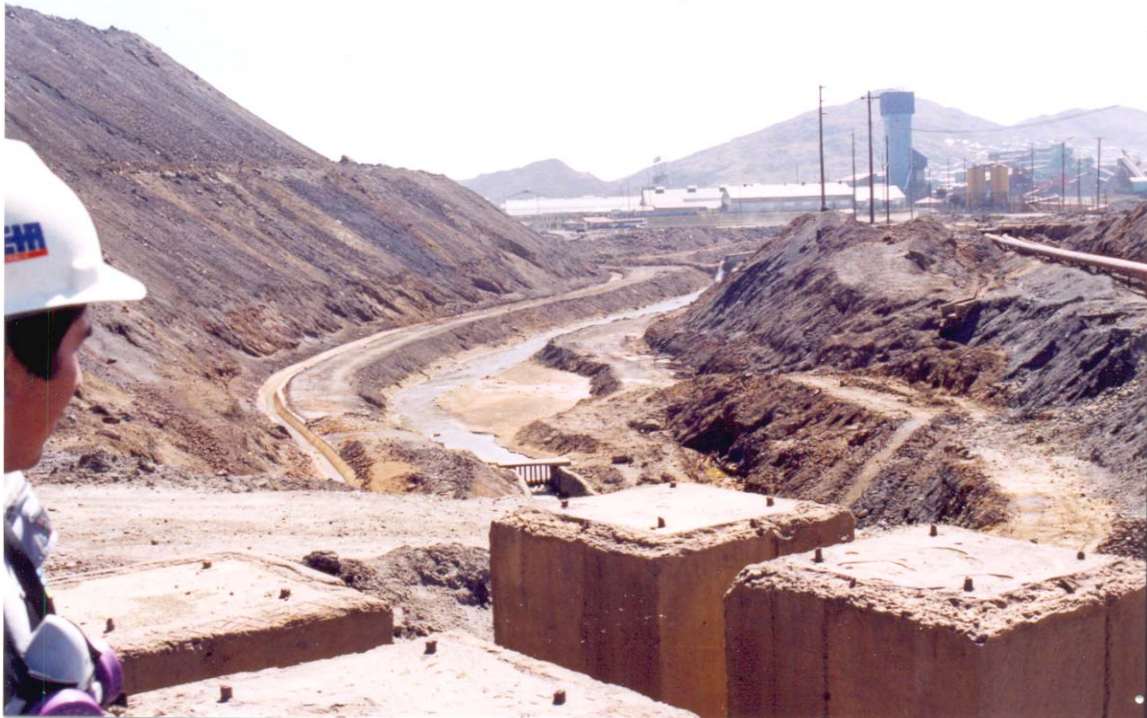
Fotografía N° 06: Canales de captación y conducción de drenajes ácidos al pie de un Stock pile que son conducidos a la planta de neutralización y el canal Paragsha que lleva los efluentes industriales y aguas servidas de la población de Paragsha.

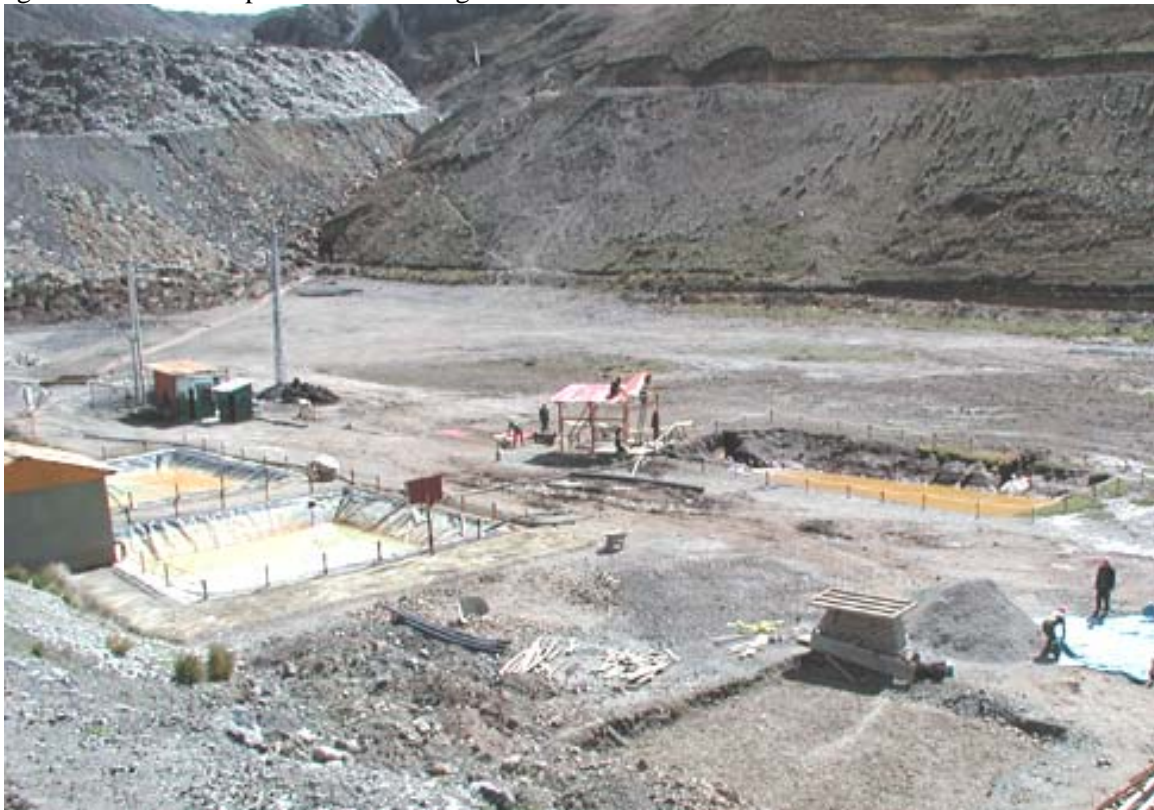
Fotografía N° 07: Planta de Bombeo de drenajes ácidos en el lado Norte del botadero Rumiallana, en la microcuenca del Río Tingo, nótese en las paredes del fondo cortes por donde se han instalado canales de coronación.

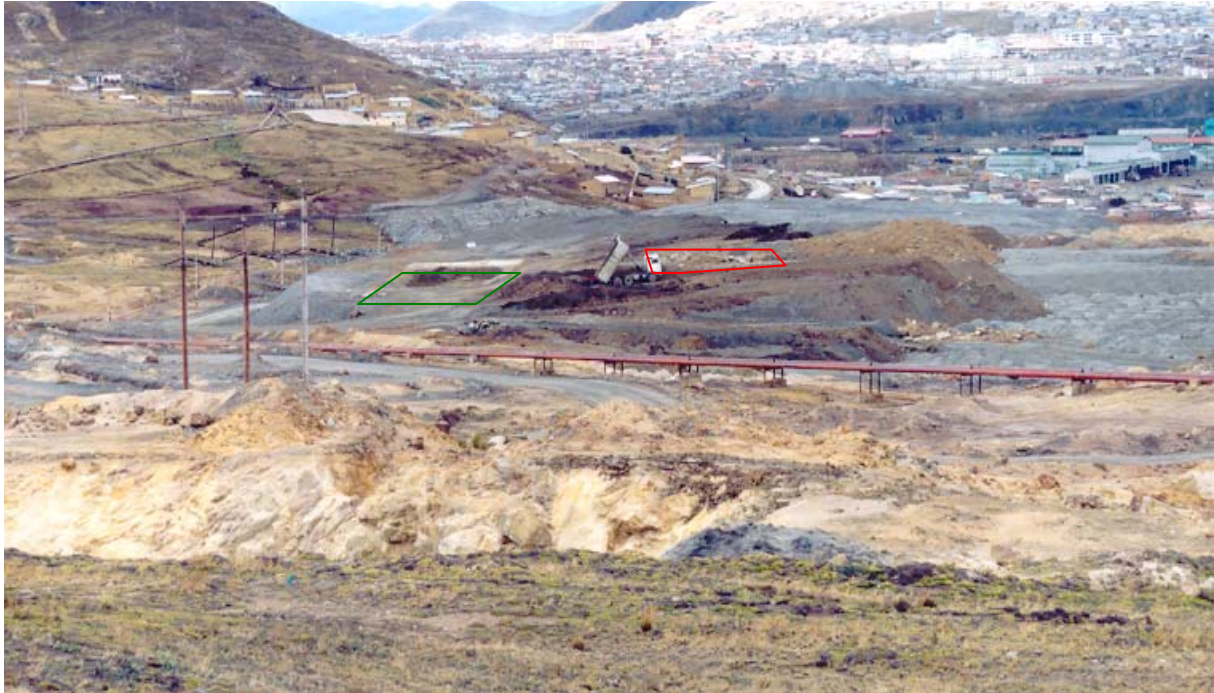
Fotografía N° 08: Stock Pile en Pampa Seca, que recibe el material de desmonte de construcción (en rojo). Véase además la poza de volatilización (en verde).

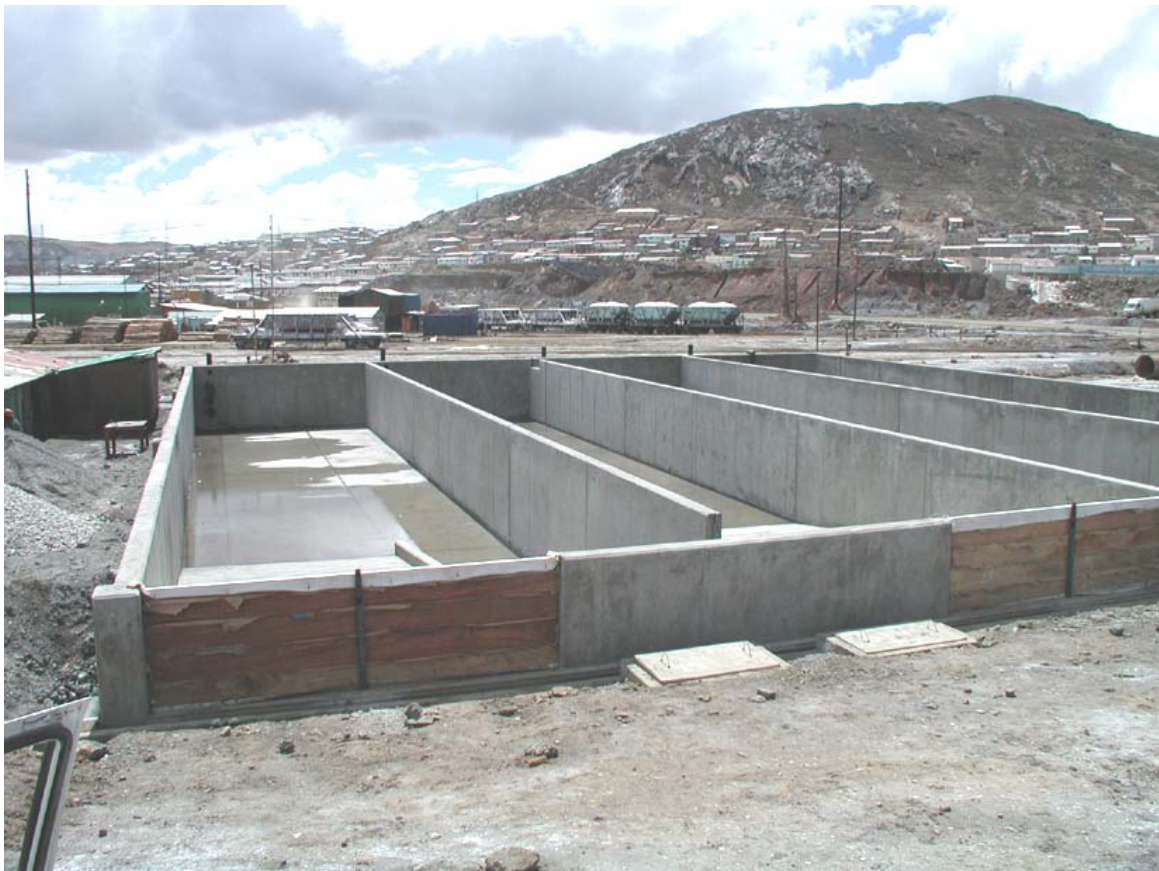
Fotografía N° 09: Poza de sedimentación en la zona industrial de la UEA-CP, tratara aguas del proceso de beneficio antes de su vertimiento.

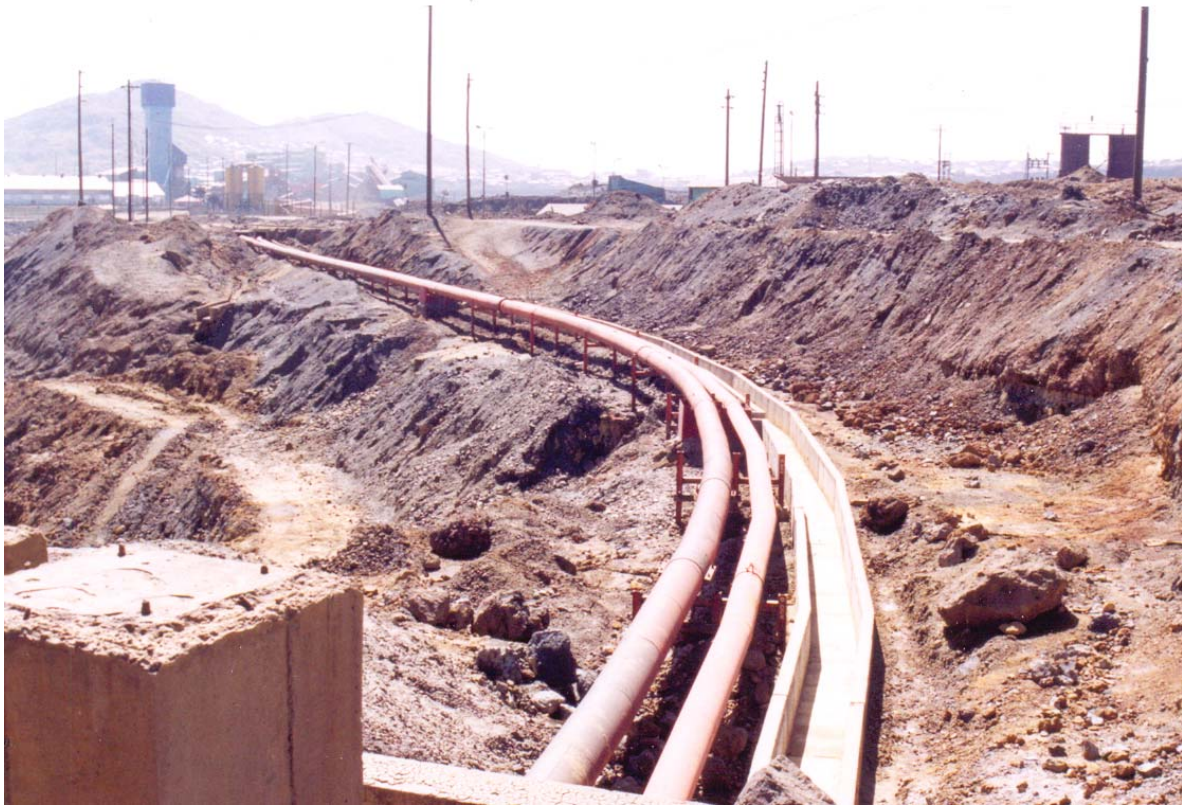
Fotografía N° 10: Tuberías de 14" de diámetro, que conducen los lodos provenientes de la planta de beneficio a la presa de relaves de Ocroyoc, actúan alternativamente la una como contingente de la otra, ambas con un canal de concreto de contingencia de ambas.

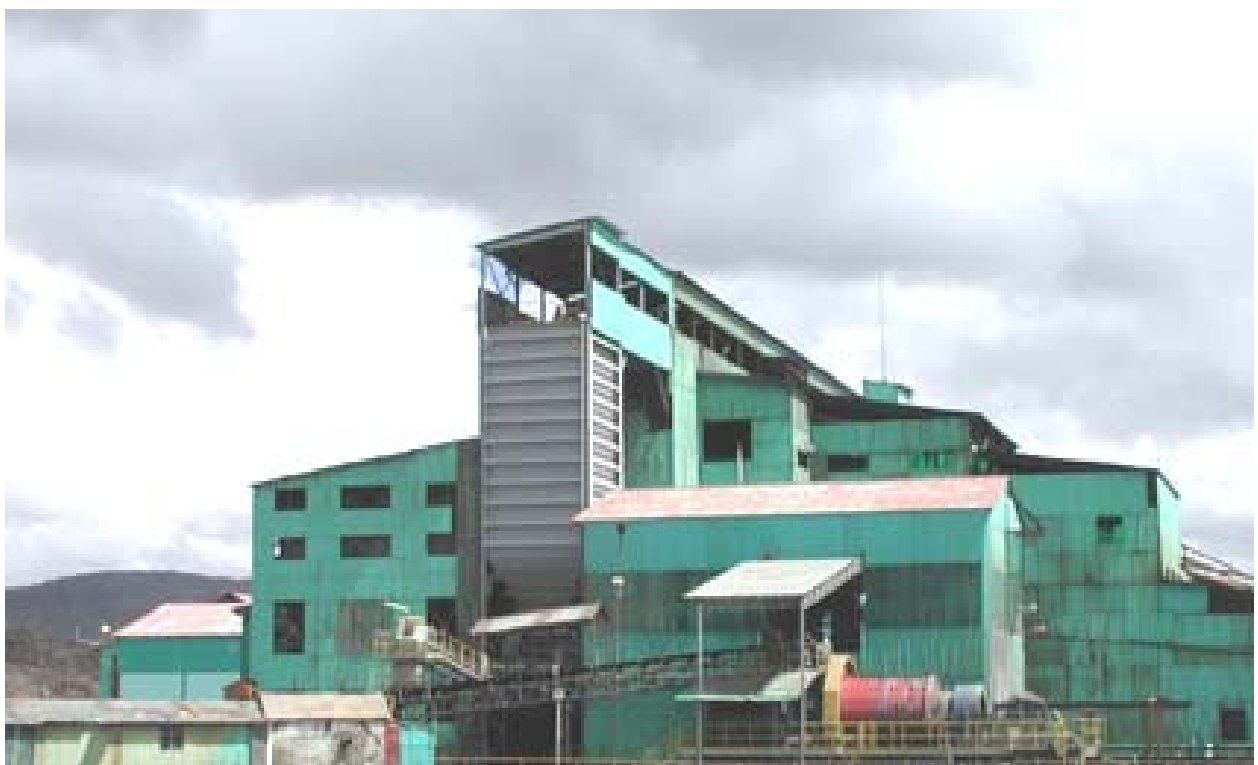
Fotografía N° 13: Planta Concentradora Paragsha que incrementara su capacidad de 8500 TMPD a 9500 TMPD.

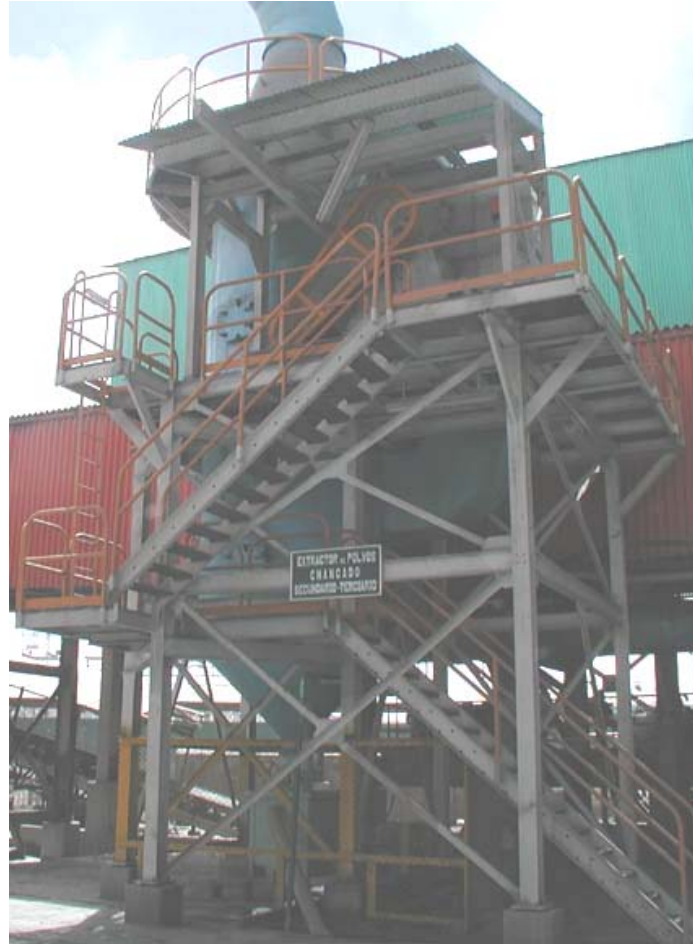
Fotografía N° 14: Extractor de polvo, ubicado en la sección Chancado permitiendo de esta manera reducir las emisiones de material particulado.

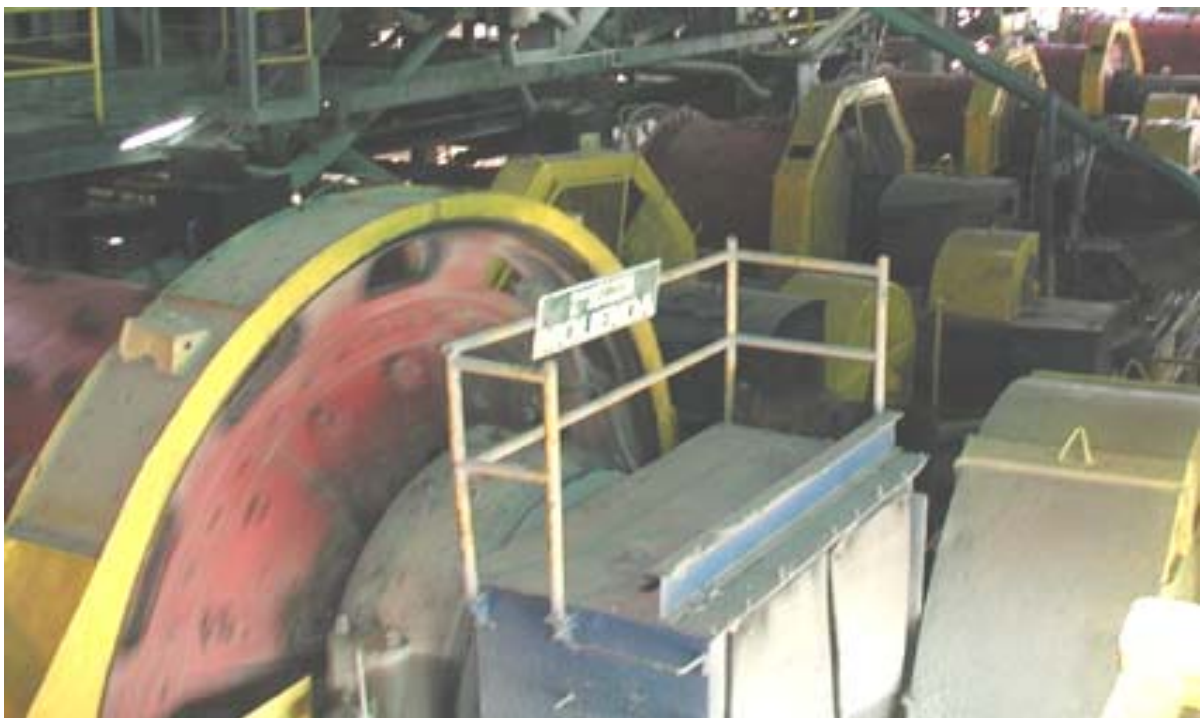
Fotografía N° 15: Dos módulos de molienda terciaria, conformada cada uno de ellos por tres molinos de bolas terciarios Allis Chalmers (7.5' x 7').

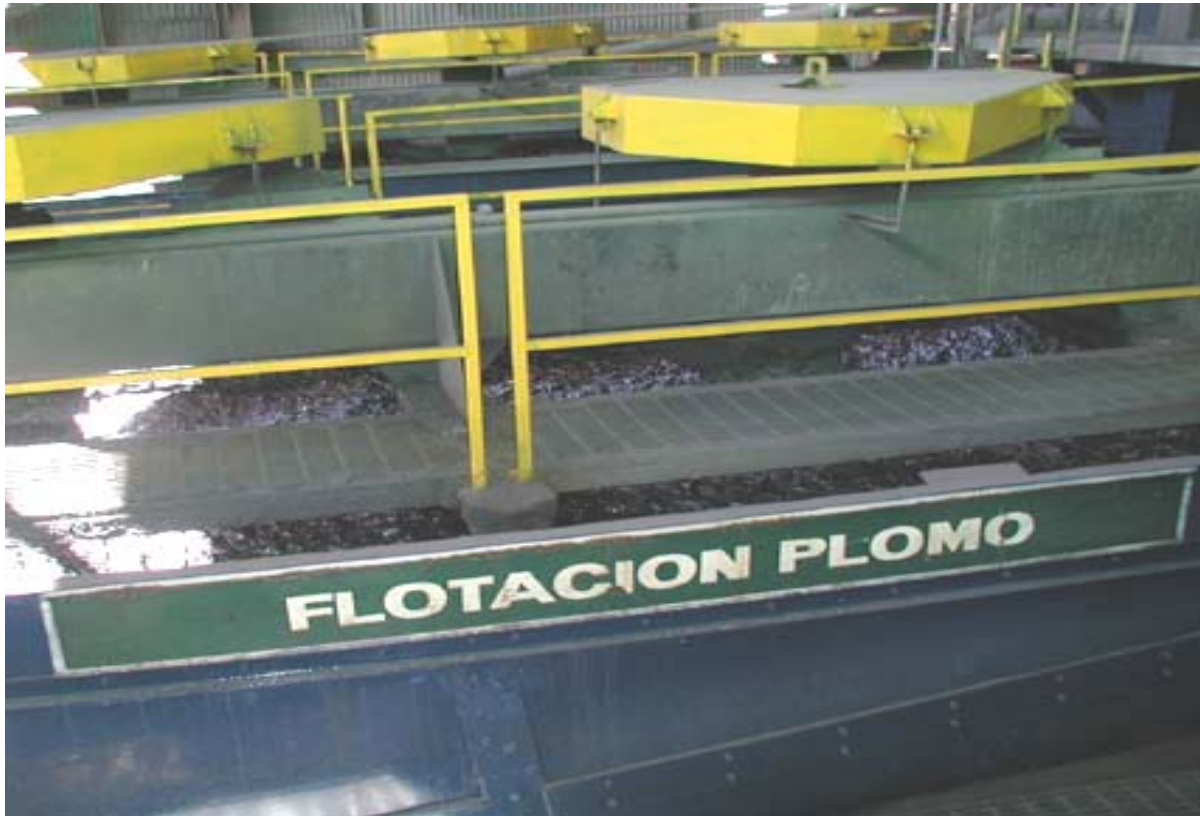
Fotografía N° 16: Sección Flotación de Plomo conformado por bancos, de celdas obteniéndose un concentrado de Plomo de 48-49 % Pb con una recuperación de 73 - 75% Pb y un contenido de 30 onzas/TM Ag.

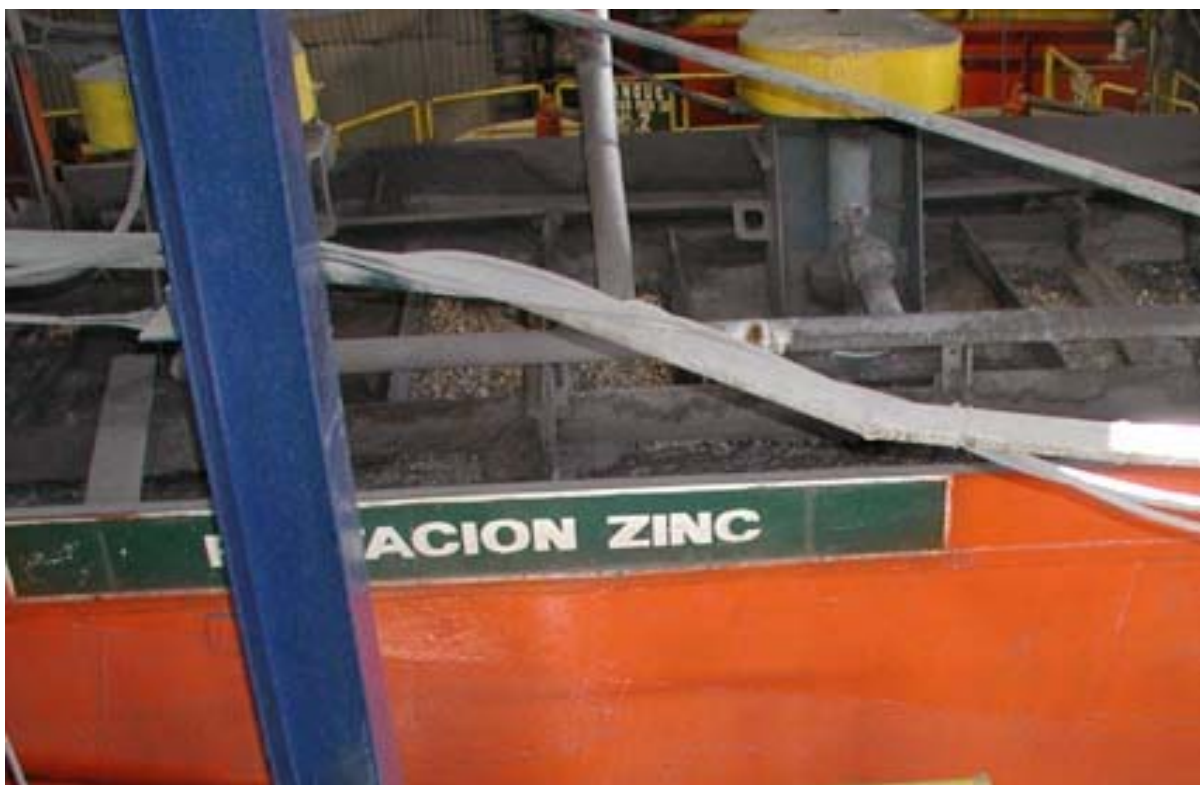
Fotografía 17: Sección Flotación zinc. Conformados por bancos de celdas, se obtiene concentrado con 48% Zn con una recuperación de 74 - 75% Zn.

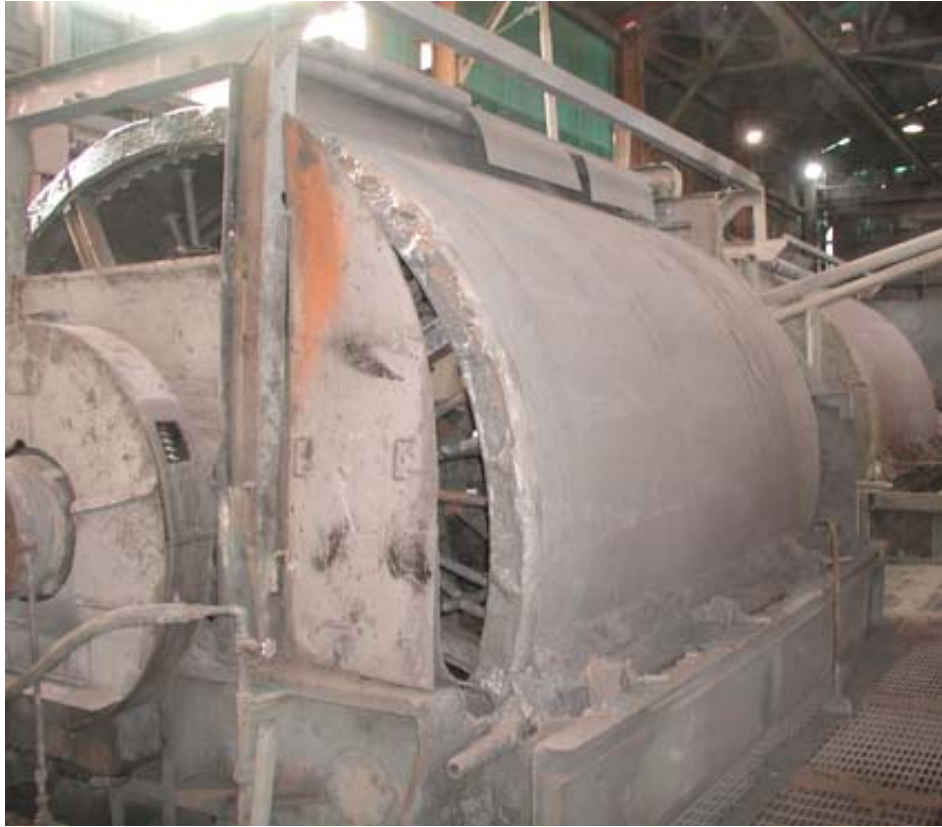
Fotografía N° 18: El filtrado de Zinc se realiza en cuatro filtros de vacío tipo Tambor de 11.5' x 12', el producto final sale con una humedad de 12.5 %.

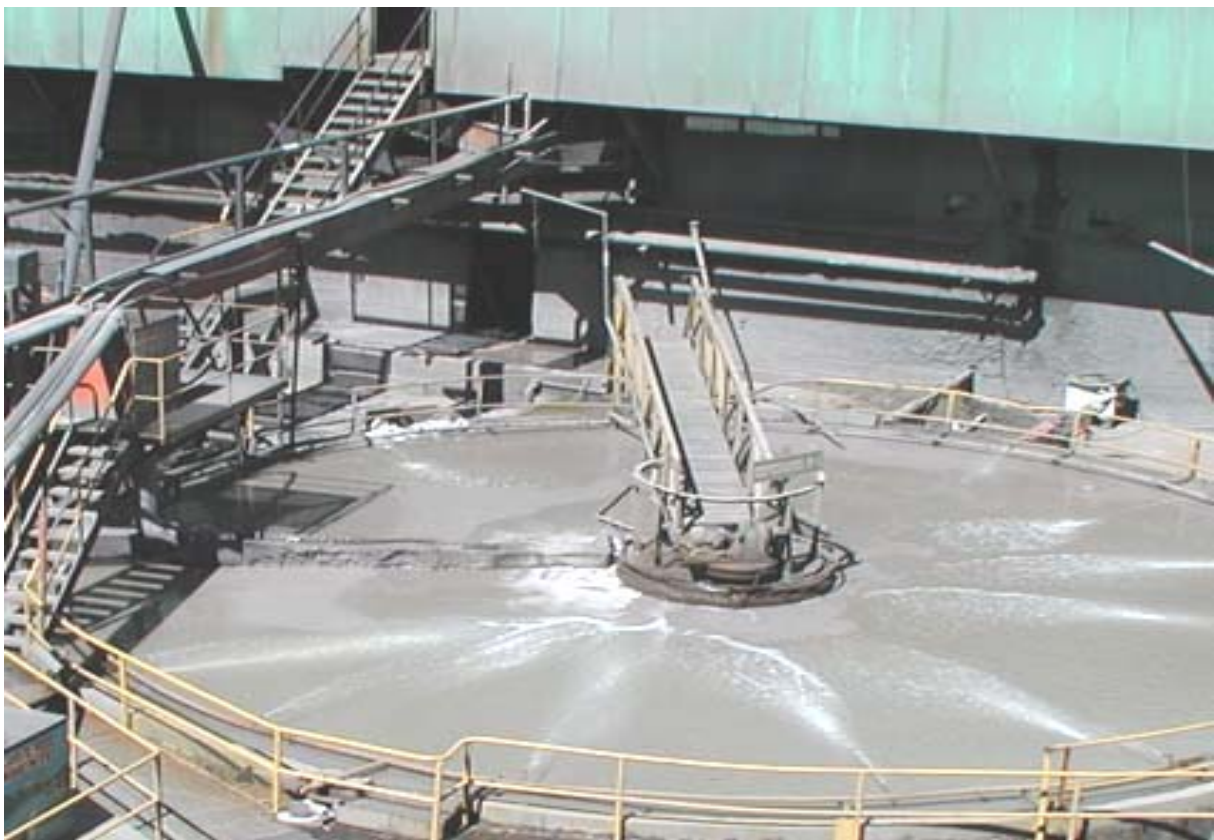
Fotografía N° 19: La eliminación de agua en el concentrado de Zinc se realiza en los espesadores, con la ampliación de la planta concentradora solo se repotenciara los espesadores para darle mayor eficiencia.
