ANGLO AMERICAN QUELLAVECO S.A.
PROYECTO QUELLAVECO
MODIFICACIÓN DEL ESTUDIO DE IMPACTO AMBIENTAL

**TABLA 4.2
Relación de obras realizadas por la Municipalidad distrital de Torata**

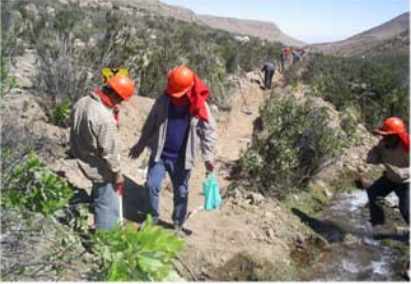
Obras municipales	Descripción	Obras Visuales
<p align="center">Mejoramiento canal de riego Paralaque</p>	<p>Instalación de 4 056 ml de tubería Revestimiento con piedra emboquillada en 1 652 ml Colocación de 14 compuertas metálicas Construcción de 8 245,4 ml de muro seco Monto de Expediente Técnico: S/. 1 322 728,07 Incidencias de Obra: El acarreo y transporte de materiales son una limitante para el normal avance de obra dentro de su plazo programado</p>

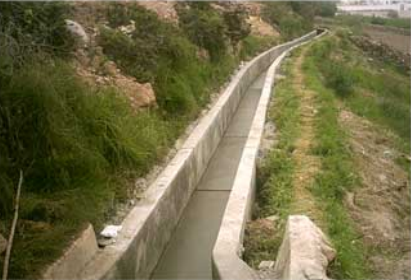
<p align="center">Mejoramiento canal de riego Yarane</p>	<p>Mejoramiento de 4,2 km con concreto ciclópeo Mejoramiento de pasarelas en 42 m Colocación de 32 compuertas a lo largo del canal Colocación de tapas en 30,00 mt Monto de Expediente Técnico: S/. 768 638,45 Incidencias de Obra: El traslado de material se hace en forma manual y en buguies hasta una distancia por más de 1,5 km</p>

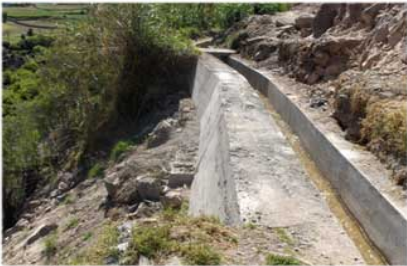
Obras municipales	Descripción	Obras Visuales
<p>Mejoramiento canal de riego La Pascana</p>	<p>Construcción de canal de concreto ciclópeo de sección 0,70 x 0,70 con Canal de 1 050 ml de e=0,10 Construcción de 20,00 m de muro de contención Instalación de 38 Compuertas metálicas Construcción de 18 pasos peatonales y 01 alcantarilla Monto de Expediente Técnico: S/. 175 090,71 Incidencias de Obra: Se logró terminar la obra con mayor tiempo y mayor presupuesto al presentarse mayores metas y debido al tiempo en la demora del acarreo de los materiales</p>

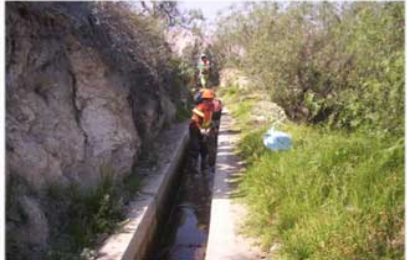
<p>Programa de construcción y mantenimiento de canales</p>	<p>Comprende la limpieza, descolmatado y desbroce manual en canales y acequias en los pueblos de Torata, Yacango, El Molino, El Común, Quele, Aora, Alegoma, Doce Quebradas, Chuchusquea, Torata alta. Monto de Exped. Técnico: S/. 168 734,38 Incidencias de Obra: Se da oportunidad a las personas de bajos recursos, en su mayoría mujeres.</p>

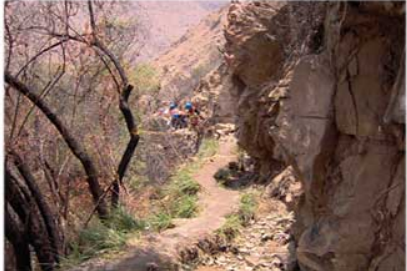
<p>Contrucción canal Huacanane</p>	<p>Construcción de 1+450.00 Km. de canal de concreto simple Monto de Expediente Técnico: S/. 319 689,21 Incidencias de Obra: Obra iniciada y con buen avance de ejecución de la meta programada Se asigna mayor crédito que permite trabajar continuamente.</p>

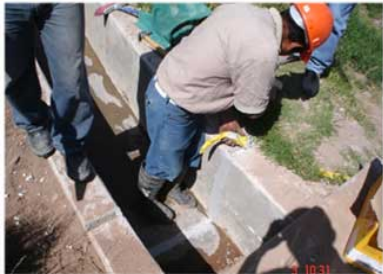
Obras municipales	Descripción	Obras Visuales
<p align="center">Mejoramiento y rehabilitación de canal Chacane</p>	<p>Revestimiento de 1 492,20 m de canal de conducción Tramo 1 = 687.22 ml Tramo 2 = 290.17 ml Tramo 3 = 461.81 ml Construcción de 25 pasarelas Confección e instalación de 30 compuertas Monto de Expediente Técnico: S/. 282 480,55 Incidencias de Obra: El tramo 1 sostiene dificultades para el acarreo de materiales e insumos por la distancia que esto reviste.</p>

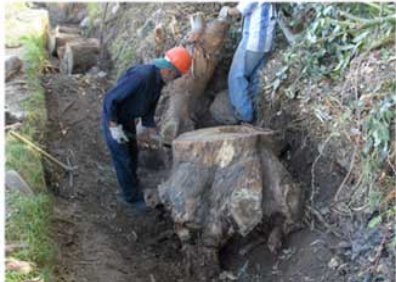
<p align="center">Mejoramiento acequia El Frejolar</p>	<p>Construcción de 1 130 ml de canal de concreto simple Construcción de 1 poza disipadora de energía Instalación de 12 compuertas metálicas Monto de Expediente Técnico S/. 286 086,06 Incidencias de Obra: Obra en ejecución con partidas laborales nuevas para lo que se requiere mayor presupuesto.</p>

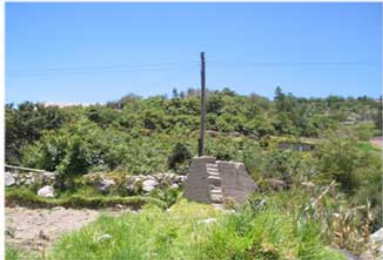
<p align="center">Remodelación de acequia Canilay</p>	<p>Remodelación de 1 700 ml de canal con concreto simple Confección e instalación de 15 compuertas metálicas Construcción de 8 tramos de canal techado Monto de Expediente Técnico: S/. 230 645,93 Incidencias de Obra: La adquisición y transporte de materiales dificulta el normal avance de la obra.</p>

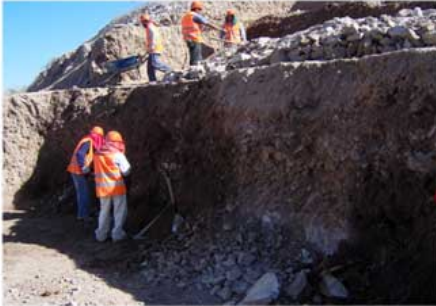
Obras municipales	Descripción	Obras Visuales
<p>Construcción reservorio de agua potable de Sabaya</p>	<p>Capacidad de reservorio 40 m³ Instalación de 400 ml de línea de conducción Construcción de 01 caseta de válvulas Construcción de 8,0 ml de muro de concreto ciclópeo Construcción de 8,0 ml de muro de concreto armado Construcción de cerco perimétrico con malla de seguridad Monto de Expediente Técnico: S/. 222 692,64 Incidencias de Obra: El movimiento real en la excavación masiva es mayor a lo indicado en el expediente Se encontró material semi rocoso por lo que se tubo que hacer demolición mecanizada de roca.</p>

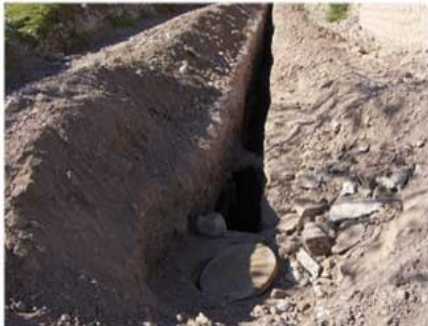
Obras municipales	Descripción	Obras Visuales
<p>Instalacion del sistema de agua potable y alcantarillado La Banda</p>	<p>Instalación de tubería de PVC 8" Construcción de buzones de concreto ciclópeo beneficiando a la población de La Banda, La Cuchilla, El Común, El Comuncito, Chacane. Monto de Expediente Técnico: S/. 236 123,63 Incidencias de Obra: Se realiza el trazo replanteo y adicionales de la obra, por carecer de amplitud se hará mayores metas.</p>

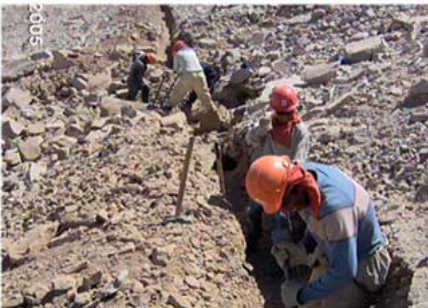
<p>Sistema de agua potable anexo Torata Alta</p>	<p>Construcción de 2 reservorios, 1 cámara de captación. Instalación de 7 válvulas de purga, 23 válvulas de aire. Instalación de 10 cámaras rompe presión. Construcción de 10 acueductos y 23 km de línea de conducción de tubería Monto de Expediente Técnico: S/. 1 800 000,00 Incidencias de Obra: Obra en ejecución y próxima entregada a la población del Anexo de Torata Alta.</p>

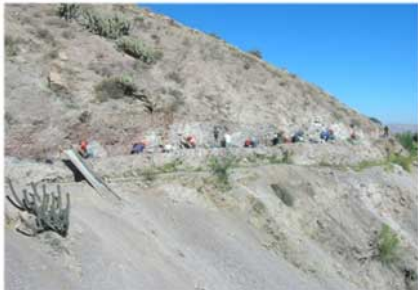
Obras municipales	Descripción	Obras Visuales
Construcción reservorio Torata Alta	<p>Comprende la construcción de un reservorio de agua rectangular con capacidad para 2400 m³ para beneficiar a los agricultores de la zona del anexo de Torata. Monto de Expediente Técnico: S/. 454 502,32 Incidencias de Obra: Se da oportunidad en cuanto a la mano de obra a la población de la zona preferentemente.</p>

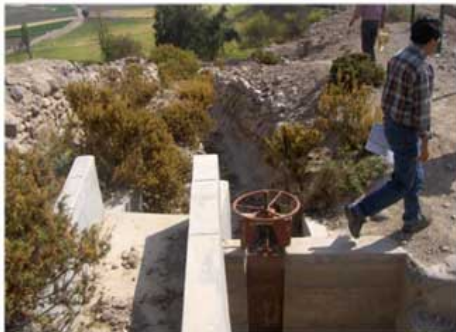
Sistema de abastecimiento de red de agua potable – Coplay	<p>Construcción de 1563,50 ml de línea de alimentación, 280 ml de línea de aducción, cajas de válvulas, instalación de válvulas de Aire y Purga en línea de alimentación del Reservorio de Coplay. Monto de Expediente Técnico: S/. 72 907,72 Incidencias de Obra: Obra concluida y entregada a la población del anexo de Coplay.</p>	
Ampliación agua potable Coplay II etapa	<p>Instalación de más de 234 ml de línea de alimentación Construcción de 5 Piletas Públicas Instalación de válvulas de control. Monto de Expediente Técnico: S/. 38 964,80 Incidencias de Obra: Obra concluida y entregada a la comunidad de Coplay.</p>

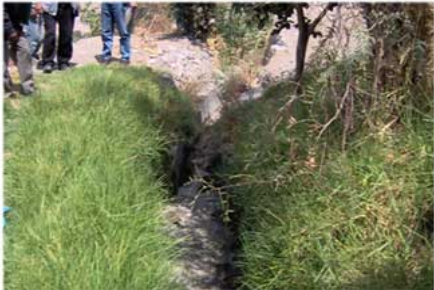
Obras municipales	Descripción	Obras Visuales
<p>Ampliación agua potable Coplay II etapa parte baja</p>	<p>Instalación de más de 200 ml de línea de alimentación Construcción de 5 Piletas Públicas Instalación de válvulas de control. Monto de Expediente Técnico: S/. 56 400,31 Incidencias de Obra: Obra concluida y entregada a la comunidad de Coplay.</p>

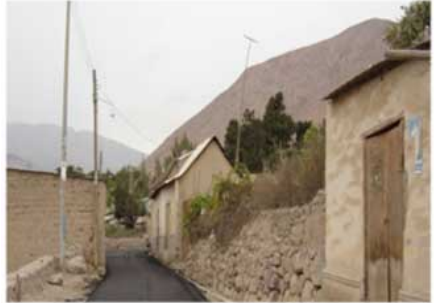
<p>Renovación de redes de agua potable</p>	<p>Renovación y cambio de 165 ml de tuberías de redes de distribución secundaria de agua potable en la calle 28 de Julio, renovación y cambio de 315,50 ml de tubería de redes de distribución secundaria de calle Omate, renovación y cambio de 365 ml de tubería de redes de distribución secundaria de agua potable en la calle Sargento Vilca, asfaltado de 1 155 m² en la calle 28 de julio, pavimentado de 1419,75 m² en la calle Omate, pavimentado de 1 507,50 m² en la calle Sargento Vilca. Monto de Expediente Técnico: S/. 226 468,44 Incidencias de Obra: Obra concluida y entregada a la Villa Heroica de Torata.</p>

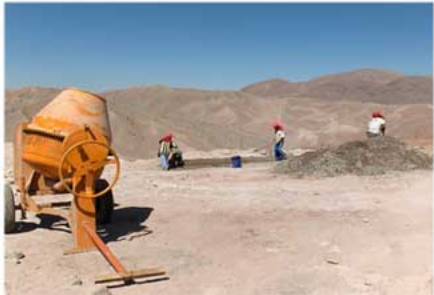
Obras municipales	Descripción	Obras Visuales
Construcción de reservorio de Ilubaya	<p>Construcción de un reservorio circular abierto de 5 000 m3 de capacidad para uso agrícola Monto de Exped. Técnico: S/. 1 071 516,66 Incidencias de Obra: Se trabajará con maquinaria para la remoción de material existente y su próxima cimentación</p>	
Mejoramiento acceso peatonal a las cataratas de Mollesaja	<p>Construcción de 1 mirador principal con pisos y veredas. Construcción de 2 miradores secundarios y veredas de acceso. Construcción de servicios higiénicos Mejoramiento del área de estacionamiento Monto de Expediente Técnico: S/. 190 201,23 Incidencias de Obra: Se realizan trabajos adicionales no considerados en el expediente pero para beneficio de la población.</p>
